# CITTÀ DI SESTO SAN GIOVANNI

## PIANO REGOLATORE CIMITERIALE

## RELAZIONE TECNICA SULLO STATO DI CONSISTENZA DEGLI IMMOBILI DA RISTRUTTURARE SCHEDE ANALISI DEL DEGRADO/INTERVENTI

DATA: APRILE 2023

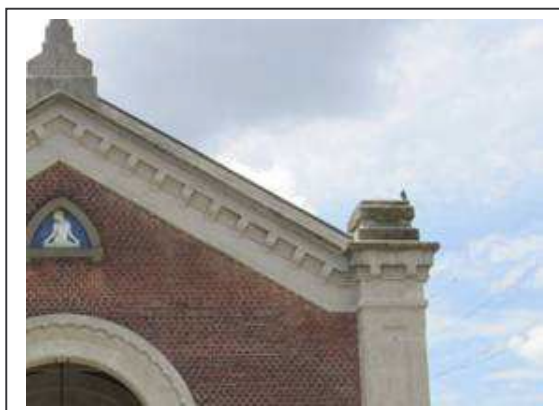
- edificio di ingresso al Cimitero:
  - poco diffusa sul cornicioni e timpani manufatti ingresso.
- Interno Cappella per il culto:
  - diffusione notevole su pareti interne.

*Famedio dei Sindaci*

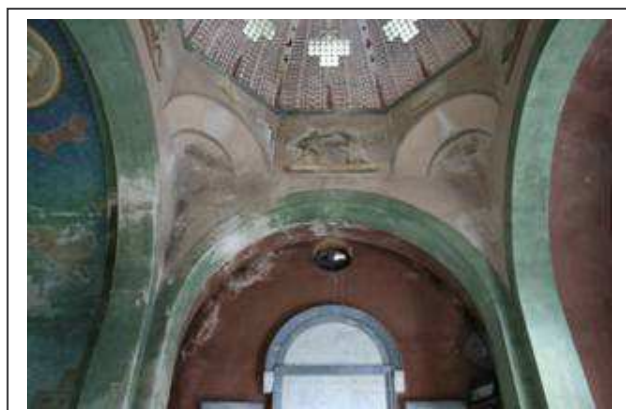
*Cappella per il Culto*

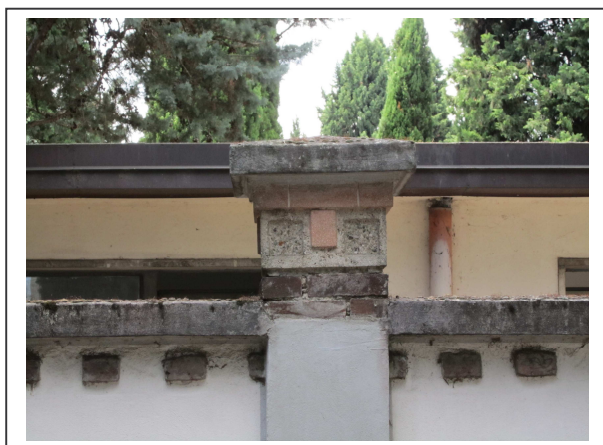
- Muro di recinzione cimitero lato esterno:
  - mediamente diffusa su cappellotti colonne recinzione.
- Muro di recinzione cimitero lato interno:
  - sporadica su timpani e cornici di recinzione – ingresso.

*Particolare recinzione lato ingresso*

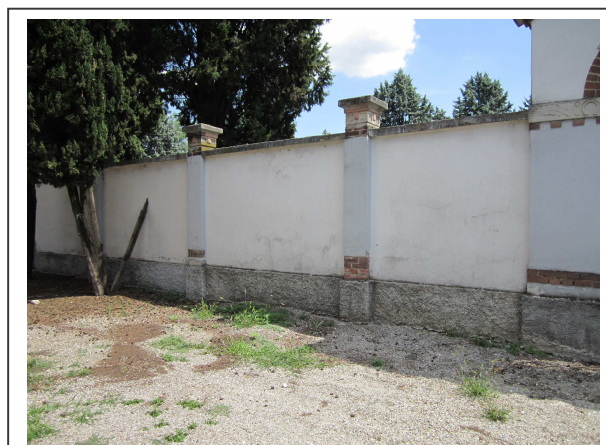
*Recinzione lato ingresso*

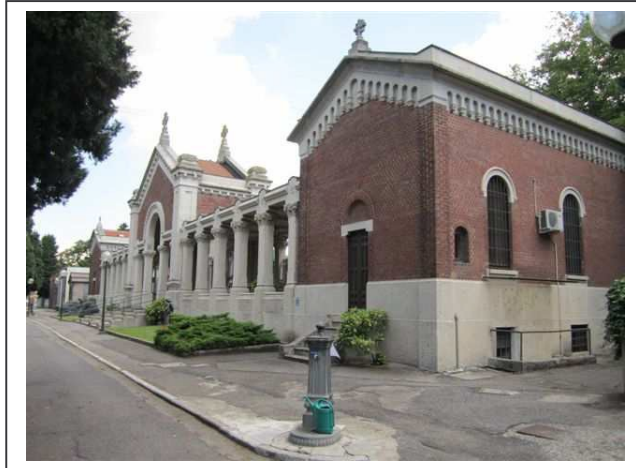
- Tutto il complesso cimiteriale:
  - diffuso su tutte le superfici esterne, di qualsiasi materiale.

*Ingresso principale*

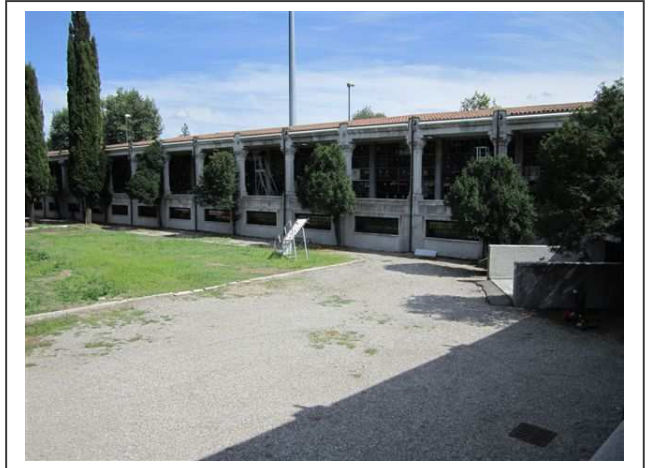
*Gallerie*

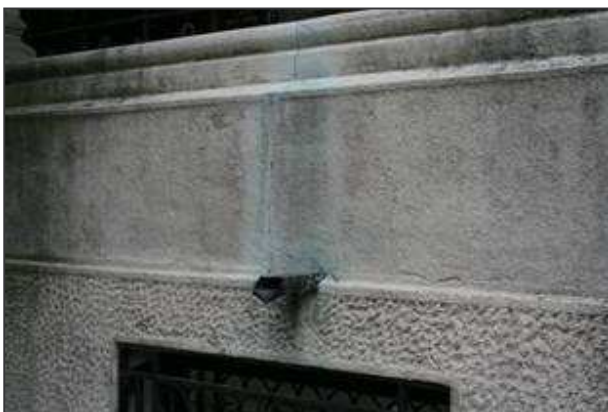
- edificio di ingresso al cimitero lati interno-esterno:
  - sporadico sulla parte bassa di zoccolatura e aggetti.
- Gallerie:
  - diffusione media sulla parte bassa della zoccolatura e aggetti cornice di gronda.

*Particolare zoccolatura gallerie*

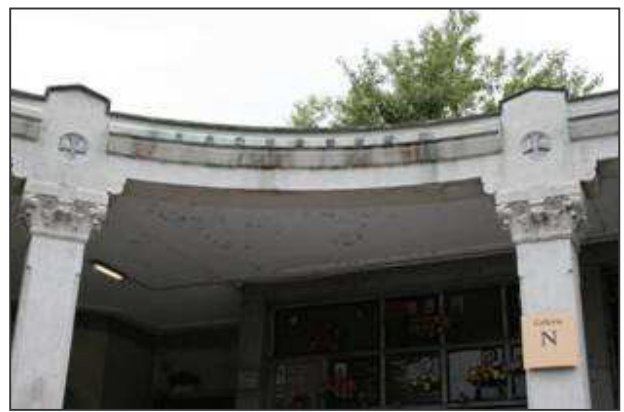
*Particolare gronda gallerie*

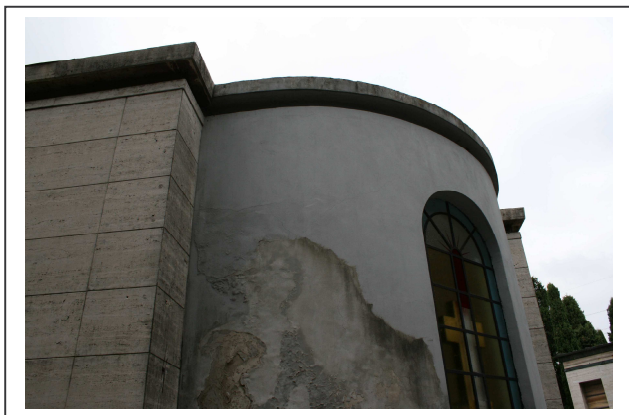
- muro di cinta del cimitero e gallerie:
  - sporadico sulla parte bassa della zoccolatura.
- Monumento ai Partigiani:
  - diffusa sulle parti intonacate per umidità di risalita.

*Monumento ai Partigiani*

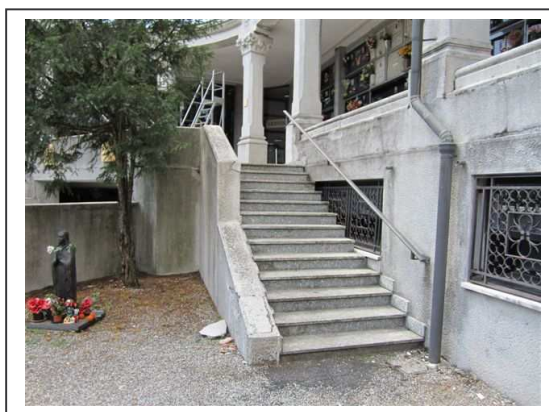
*Gallerie*

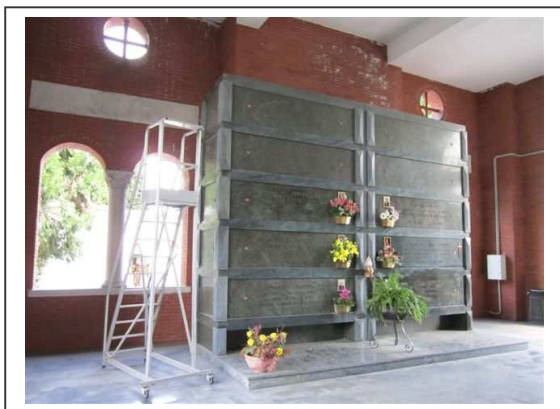
- prospetto esterno dell'edificio di ingresso al cimitero ad est:
  - diffuse sul timpano e facciata ingresso centrale.
- Interno Cappella per il culto:
  - molto diffuse su volte e pareti affrescate.
- Piano seminterrato gallerie:
  - diffuse per umidità di risalita o infiltrazione superiore.
- Famedio dei Sindaci:
  - diffuse in un'area per infiltrazione dalla copertura.
- Monumento ai Partigiani:
  - diffuse sulla zoccolatura in marmo verde.

*Interno Famedio dei Sindaci*

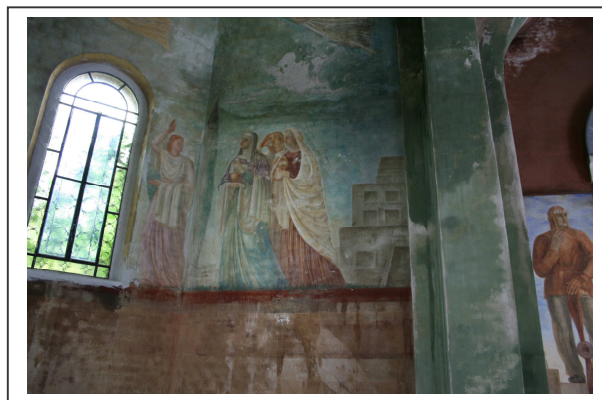
*Interno Cappella per il Culto*

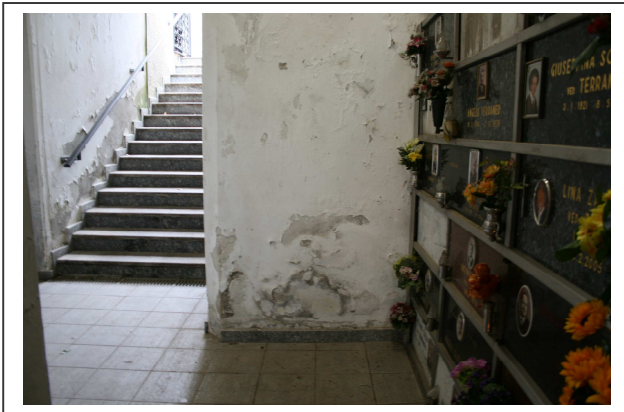
- piano seminterrato gallerie:
  - diffusione medio - alta sulle pareti intonacate per umidità di risalita e sui soffitti e parte alta pareti per infiltrazioni da piano superiore.
- piano rialzato gallerie:
  - diffusione localizzata su soffitti intonacati per infiltrazioni da copertura, e localizzata su zoccolature.
- edificio di ingresso al cimitero lati interno - esterno:
  - sporadica sulla parte bassa della muratura.
- Monumento ai Partigiani:
  - diffusa sulle parti intonacate per umidità di risalita.
- Famedio dei Sindaci:
  - diffusione localizzata sulle parti intonacate per infiltrazioni da copertura.

*Piano interrato gallerie*

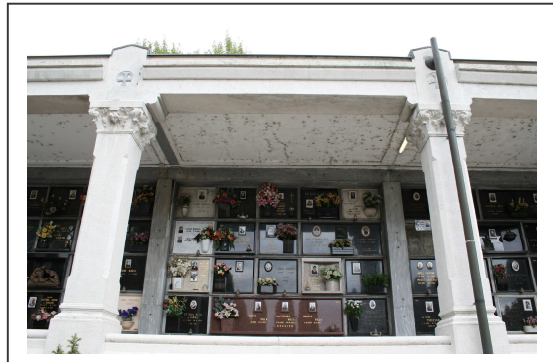
*Piano rialzato gallerie*

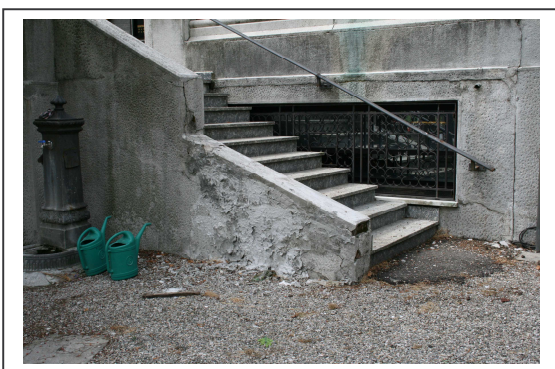
*Zoccolatura gallerie*

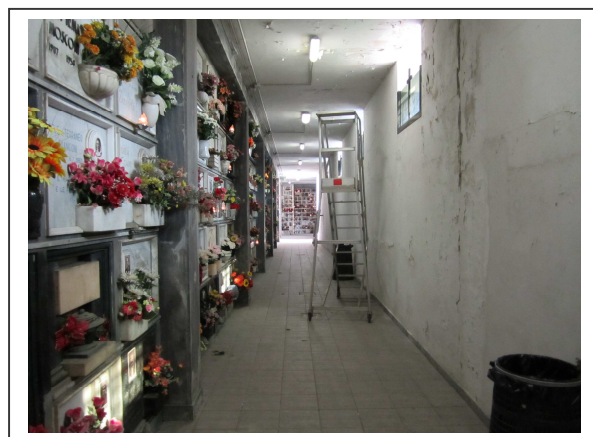
*Piano interrato gallerie*

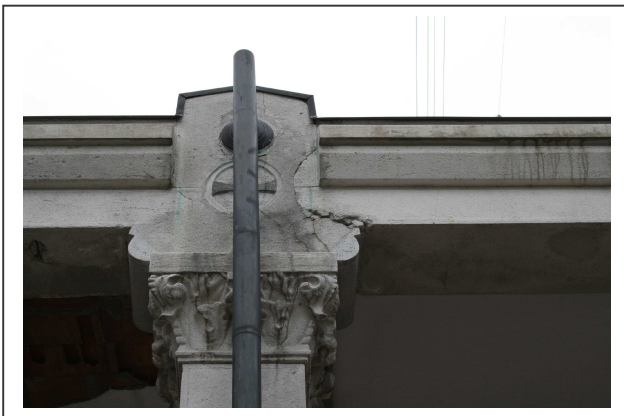
- Interno Cappella per il culto piano seminterrato:
  - diffusione medio- alta su pareti interne e opere decorative.
- edificio di ingresso al cimitero:
  - sporadica sulla parte bassa della zoccolatura.
- Su tutte le gallerie:
  - sporadica su parte bassa della zoccolatura e modanature cornice di gronda.

*Particolare gronda gallerie*

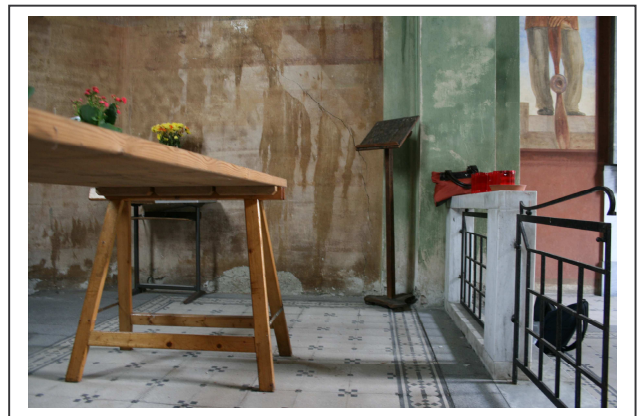
*Particolare interno Cappella per il Culto*

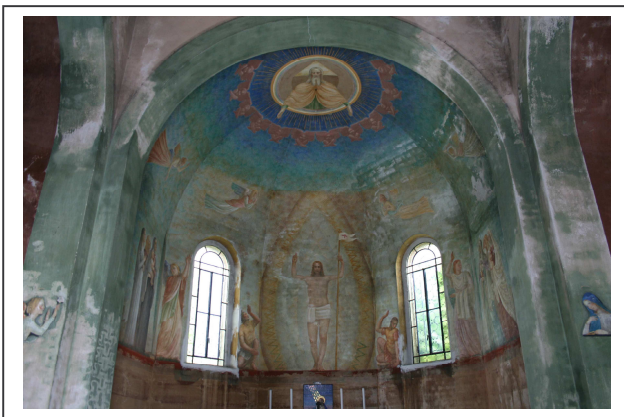
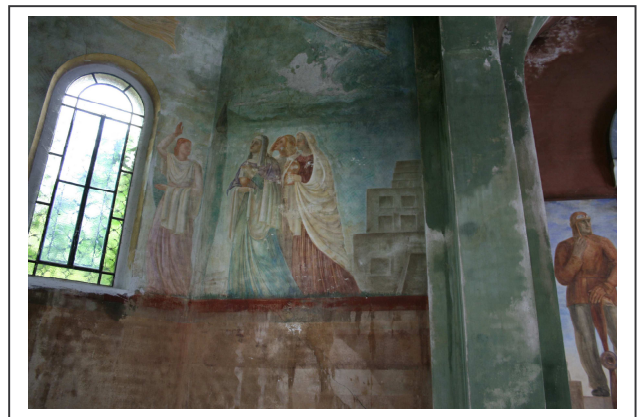
- Interno Cappella per il culto:
  - diffusione medio - alta su superfici interne affrescate.

*Interno Cappella per il Culto*

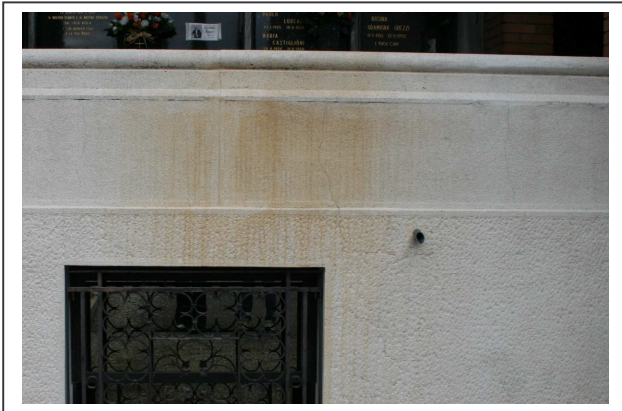
- su tutto il corpo di fabbrica :
  - sporadica sulla zoccolatura e medio alta su modanature e cornicione di gronda.

*Particolare zoccolatura gallerie*

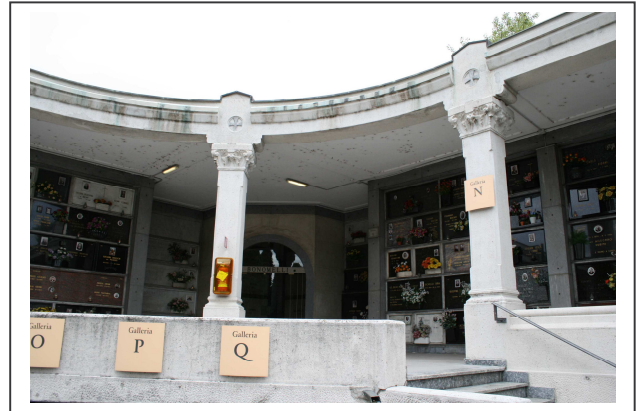
*Gronda gallerie*

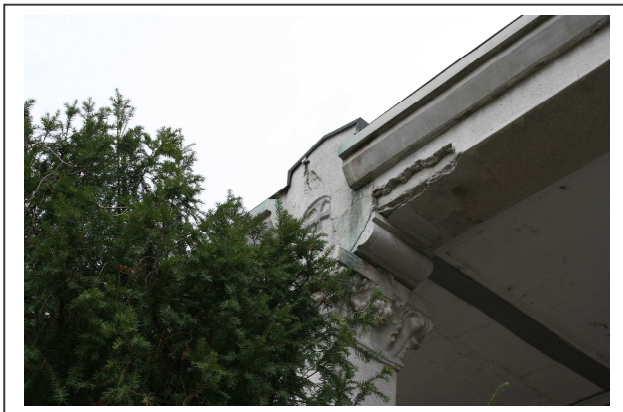
- gallerie:
  - sporadica sulla parte bassa della zoccolatura, sulle modanature e sulle gronde;
  - localizzata in corrispondenza di parti di intonaco cadute per sfondellamento solaio soffitto.

*Particolare gronda gallerie*

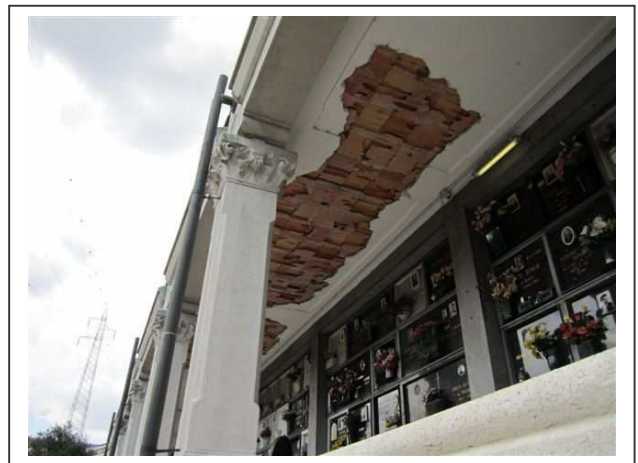
*Piano rialzato gallerie*

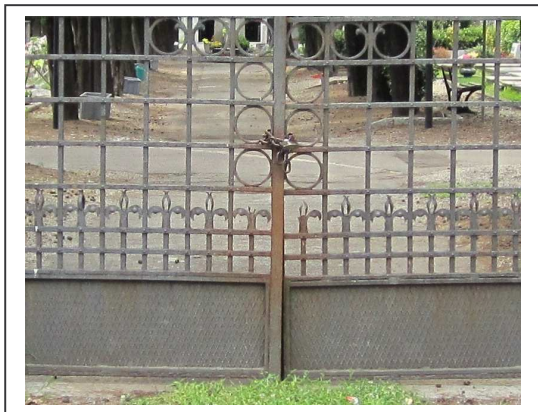
- o diffusione media su cancelli, portali recinzione esterna, serramenti gallerie e monumenti.

*Particolare cancello esterno*

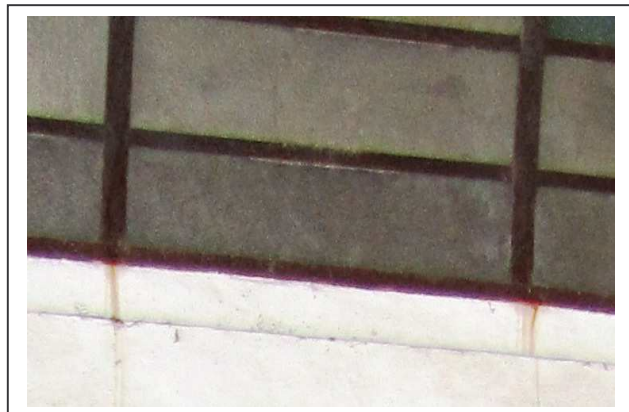
*Particolare volta a botte in vetro corpo ingresso gallerie*

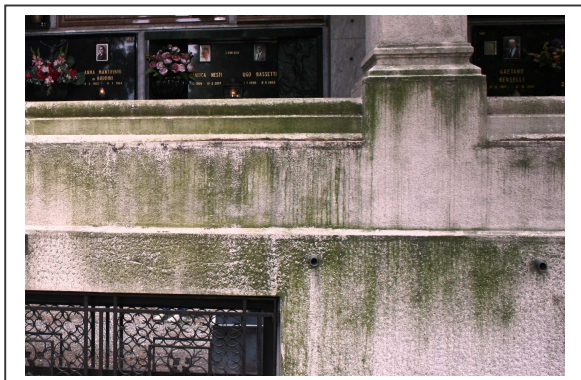
- Famedio Sindaci:
  - o sporadica sulla parte bassa della zoccolatura.
- edificio d'ingresso al cimitero lato interno ed esterno:
  - o diffusione medio – bassa parte alta facciata zona ingresso centrale;
  - o diffusione media parte bassa della zoccolatura della recinzione.
- Cappella per il culto:
  - o diffusione medio - bassa parte alta facciata.
- Su tutte le gallerie:
  - o sporadica sulla parte bassa della zoccolatura e sulle modanature in generale.
- Monumento ai Partigiani:
  - o sporadica sulle parti lapidee.

*Particolare zoccolatura gallerie*

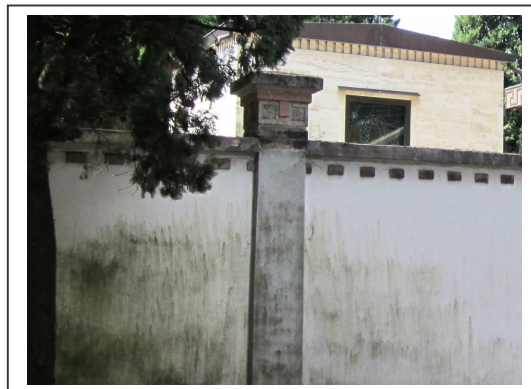
*Particolare recinzione lato esterno*

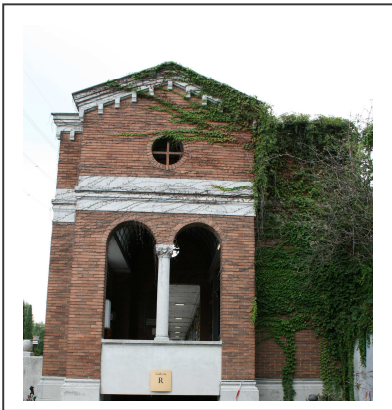
- Gallerie :
  - diffusione sporadica zoccolatura e gronda.
- Corpo di ingresso galleria R-S:
  - diffusione medio - alta su facciata e copertura.

*Corpo ingresso gallerie*

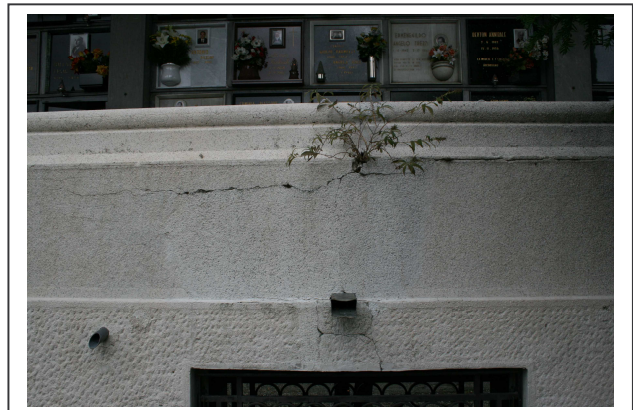
*Particolare zoccolatura gallerie*

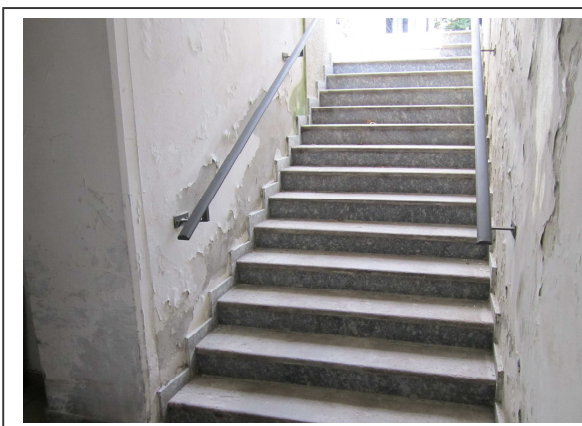
- Su tutte le gallerie:
  - diffusione medio bassa sulla parte bassa della zoccolatura, e sulle parti intonacate in corrispondenza di infiltrazioni dalla copertura (piano rialzato), di infiltrazioni da soletta o umidità di risalita (piano interrato).
- Interno Cappella per il culto:
  - diffusione medio - alta su superfici interne affrescate.
- Monumento ai Partigiani:
  - diffusa sulle parti intonacate nelle zone soggette ad umidità di risalita.

*Accesso piano interrato gallerie*

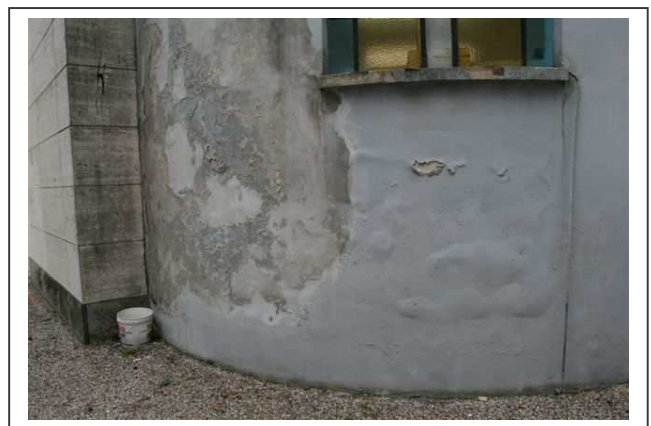
*Particolare Monumento ai Partigiani*

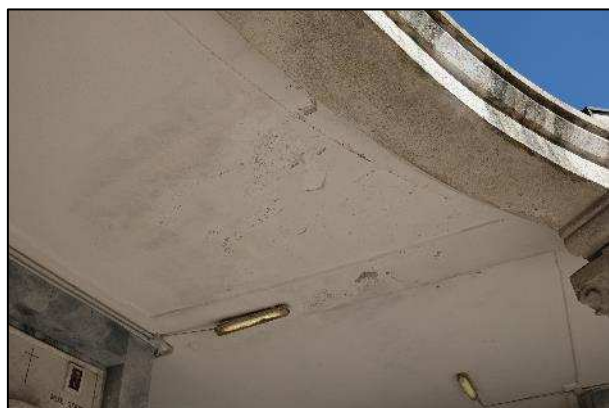
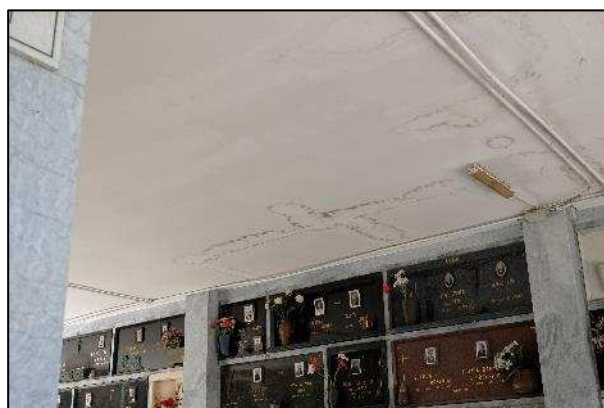
Come per la recinzione, si evidenzia anche qui il ripresentarsi dei fenomeni già precedentemente segnalati, quali esfoliazioni e rigonfiamenti in corrispondenza di probabili infiltrazioni provenienti dalle coperture.

*Particolare soffitto gallerie*

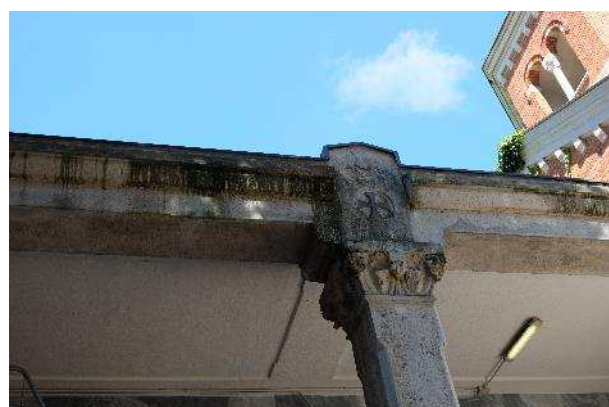
Le superfici del perimetro interno delle gallerie, quali cornicioni, zoccolature e modanature in cemento decorativo, sono state oggetto di alcune parziali operazioni di pulitura superficiale finalizzata a ridimensionare gli effetti dei fenomeni di dilavamento, formazione di patine e depositi superficiali. Si segnala comunque l'aumento dei processi di formazione di patine biologiche in particolare nei tratti di gallerie più in ombra. Puntualmente le superfici presentano nuovi casi di fessurazione ed erosione dei giunti di malta.

*Particolare gronda gallerie*

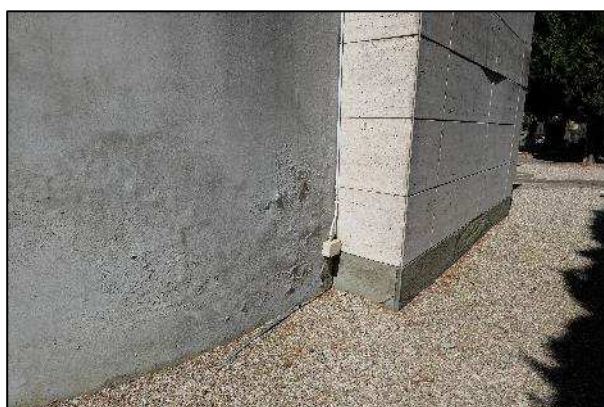
*Particolare Monumento ai Partigiani*

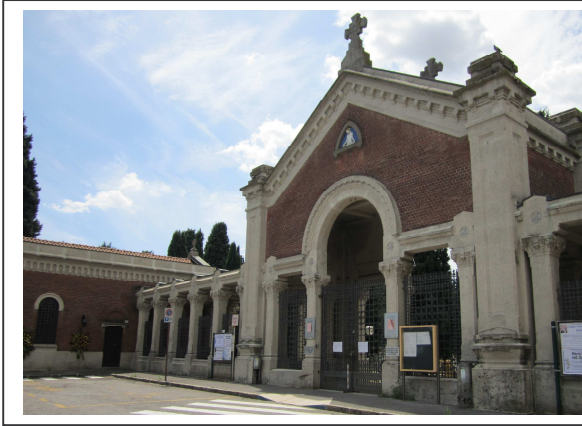
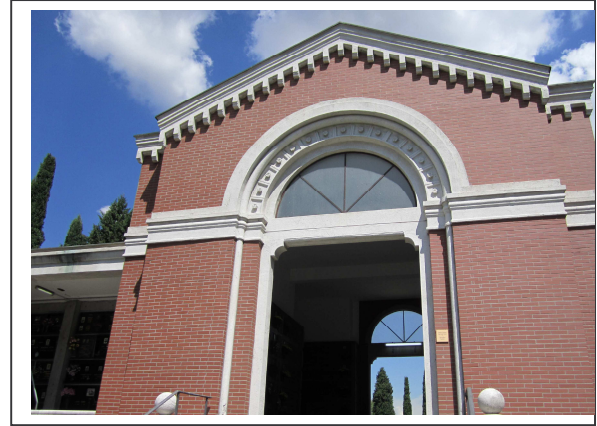
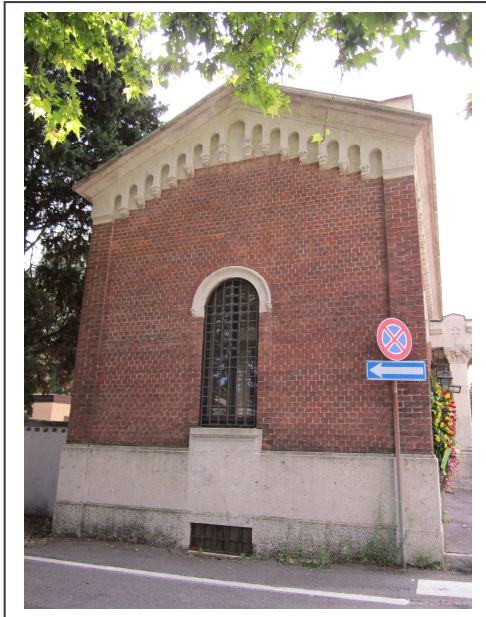
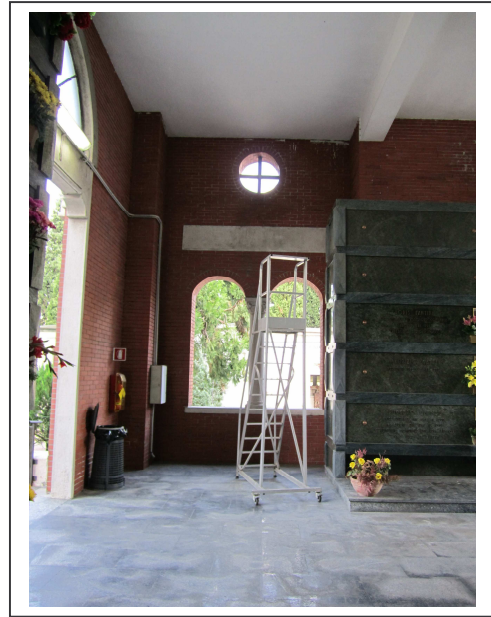
**MURATURA IN MATTONI FACCIA VISTA**

Sulle superfici murarie faccia vista, si sono individuati i seguenti fenomeni di degrado: alterazione cromatica, deposito superficiale (particellato atmosferico e guano), efflorescenze, patine biologiche; in particolare tali alterazioni sono state evidenziate sui mattoni, mentre le malte appaiono coese e non polverulente.

La muratura non è interessata da stati fessurativi evidenti.

L'intervento sulle facciate esterne in mattoni facciavista prevede alcune operazioni: pulitura, consolidamento, trattamento delle discontinuità, protezione. Non si prende in considerazione la fase di preconsolidamento in quanto non sono presenti aree in condizioni di degrado tali da richiedere questa operazione. Come riportato nella Direttiva NORMAL 20/85 "*...scopo della pulitura, dal punto di vista della conservazione, è la rimozione di quanto è dannoso per il materiale lapideo: sali solubili o insolubili, stratificazioni di materiali vari applicati intenzionalmente e non idonei o non più funzionali, vegetazione infestante, deiezioni animali, ecc., e a questo deve limitarsi, rispettando non solo policromie e patine naturali, ma anche lo strato più superficiale del materiale lapideo...*".

La **protezione** finale della muratura permette di rallentare i processi di deterioramento. Si prevede l'applicazione di idoneo protettivo idrorepellente a base silossanica specifico per materiali lapidei assorbenti; il protettivo dovrà risultare completamente invisibile, lasciare inalterata la traspirazione del supporto ma ridurre significativamente l'assorbimento d'acqua, presentare caratteristiche di reversibilità, essere in soluzione solvente per facilitarne la penetrazione e l'applicazione a pennello o a spruzzo mediante irroratrice a bassa pressione, ed infine essere completamente reversibile e non comportare modifiche o alterazioni dell'aspetto della facciata.

Prima di qualsiasi operazione sulla muratura, sarà comunque necessario provvedere alla rimozione di eventuali piante infestanti con diserbanti e taglio a raso degli impianti radicali avendo cura di non causare stress meccanici al materiale. Le alterazioni biologiche (patine e presenza di piante infestanti) dovute alla crescita di vegetazione e alla presenza di microrganismi, sono combattute mediante l'applicazione localizzata di biocidi specifici, scelti in base alla natura dei biodeteriogeni da eliminare, aggiunti all'acqua deionizzata o alle soluzioni e sospensioni acquose. Il trattamento biocida irrorato sulla vegetazione a bassa pressione, deve garantire la pulitura e l'asportazione di depositi umiferi per i quali si applica a spruzzo manuale o a pennello, una soluzione acquosa attiva al 2% con sali di ammonio quaternario (benzolconiocloruro, sale a bassa tossicità), previa protezione delle superfici circostanti, e l'eliminazione delle patine biologiche mediante ripetuti lavaggi con acqua deionizzata spruzzata a bassa pressione, al fine di non recare danno al supporto materiale. L'efficacia del formulato, il sistema di applicazione ed il livello di concentrazione della sostanza attiva devono essere verificato mediante campionature in situ. Al termine dell'operazione, è necessario eseguire un lavaggio accurato delle superfici con acqua pulita a pressione moderata, in modo da eliminare ogni traccia di biocida e dei rimanenti infestanti biologici.
