**BENE CONFISCATO ALLA CRIMINALITÀ ORGANIZZATA SUL TERRITORIO
DI SESTO SAN GIOVANNI – VIA MAZZINI 33**

RELAZIONE TECNICA

NCEU, Fg. 11, Par. 135, Sub. 701 - NCEU, Fg. 11, Par.287, Sub. 3

ALL 2 – DOCUMENTAZIONE FOTOGRAFICA

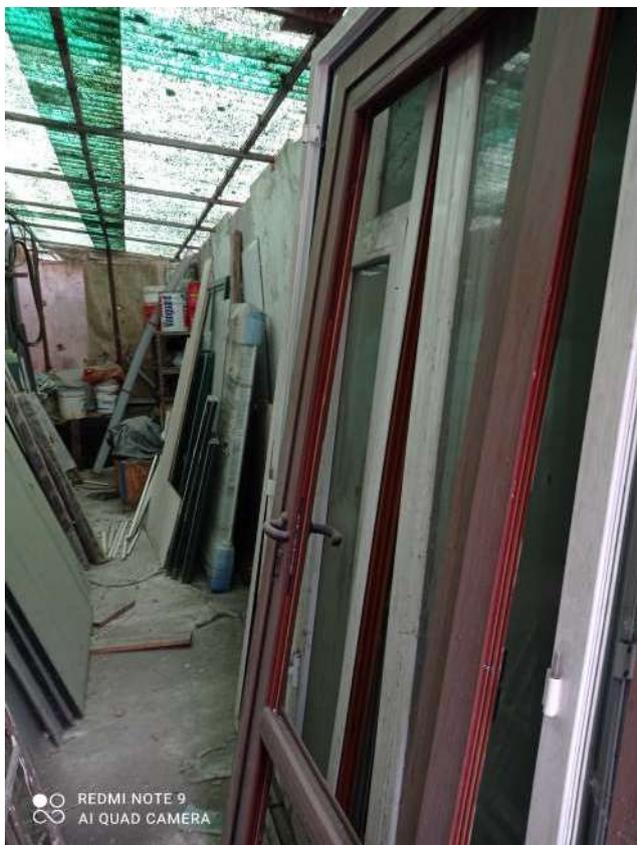
fig 14/mapp 287- locale ripostiglio - particolare interno

Il piccolo spazio-ripostiglio esterno presenta le recinzioni arrugginite e le onduline e i pannelli in policarbonato da sostituire integralmente.
