COMUNE DI SESTO
SAN GIOVANNI

Comune di Sesto San Giovanni
Edilizia Residenziale Pubblica (ERP)
Analisi delle non conformità normative

Edificio:
ERP21 - Via Milano, 183 Sesto San Giovanni

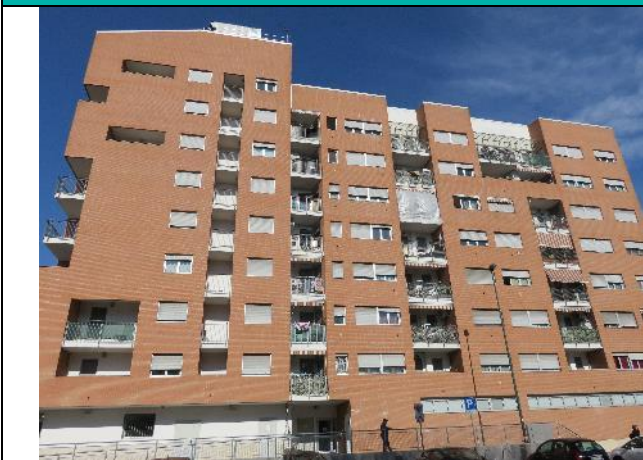
Viste dell'edificio

L'edificio è servito da un vano scala aperto in calcestruzzo armato dotato di due ascensori. La struttura dell'edificio è costituita da muratura, travi e pilastri in calcestruzzo e solai misti, la copertura è del tipo a falda.

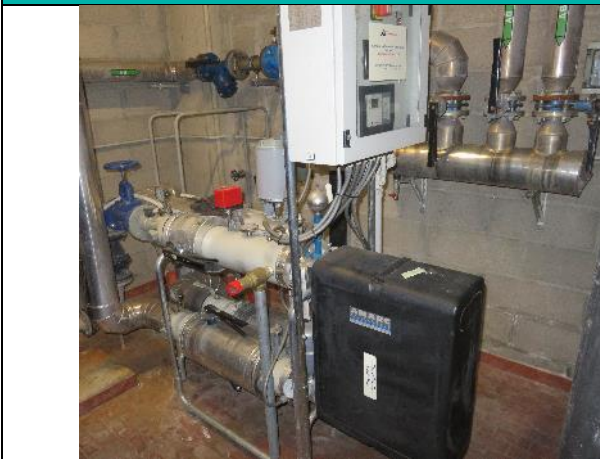
Viste della centrale termica

La centrale termica è ubicata in un locale interno al fabbricato servito e il riscaldamento invernale degli alloggi è assicurato da uno scambiatore di calore a piastre alimentato dalla rete cittadina di teleriscaldamento. La produzione di acqua calda sanitaria avviene in modo autonomo all'interno degli alloggi.
