Comune di Sesto San Giovanni
Edilizia Residenziale Pubblica (ERP)
Analisi delle non conformità normative

Edificio:
ERP02 - Via Magenta, 88 Sesto San Giovanni

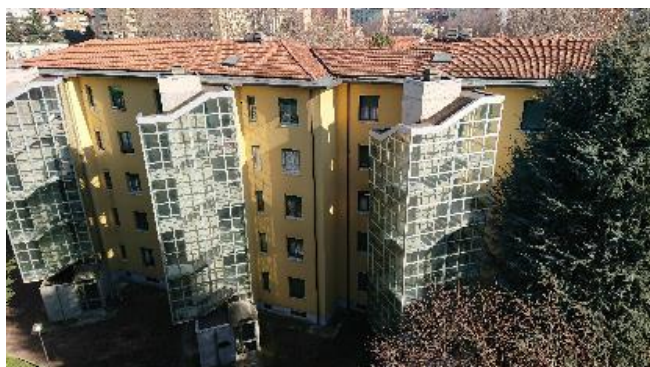
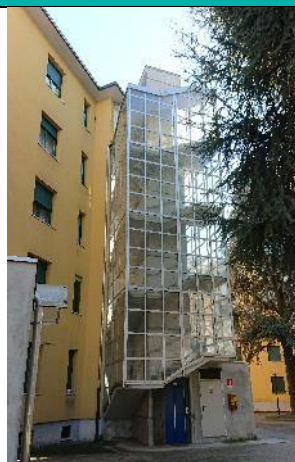
Viste dell'edificio

Il corpo di fabbrica fronte strada è servito da due vani scala e il corpo di fabbrica ubicato nel cortile interno è servito da quattro corpi scala. I vani scala sono in calcestruzzo armato e ciascuno di essi è dotato di ascensore; tali volumi sono stati realizzati verso la fine degli anni '90, ovvero in tempi successivi rispetto a quelli in cui è stato realizzato l'immobile. La struttura dell'edificio è costituita da muratura in mattoni, travi e pilastri in calcestruzzo e solai misti, la copertura è del tipo a falda.

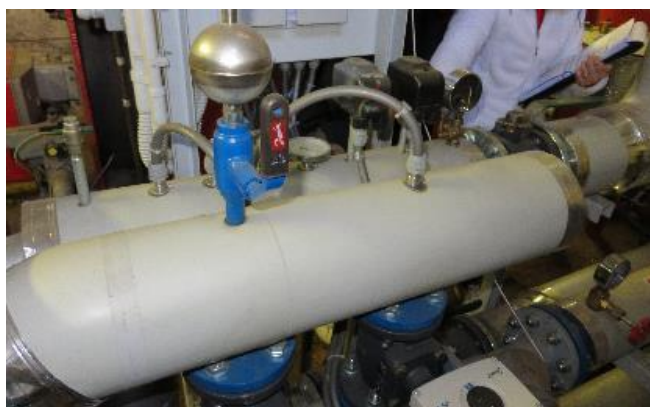
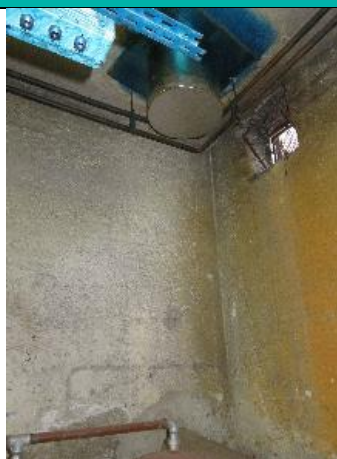
Viste della centrale termica (ubicata in Via Leopardi 161)

La centrale termica che serve l'immobile è ubicata al piano seminterrato dell'edificio ERP03, anch'esso servito dalla stessa centrale, sito in Via Leopardi 161. Nel locale è presente uno scambiatore di calore, allacciato alla rete cittadina di teleriscaldamento, che garantisce il servizio di riscaldamento degli alloggi. In centrale termica si riscontra la presenza di un vecchio generatore di calore a basamento, attualmente non utilizzato. Il contatore del gas non è stato piombato. La produzione di acqua calda sanitaria avviene in modo autonomo.
