**Comune di Sesto San Giovanni**  
**Edilizia Residenziale Pubblica (ERP)**  
**Analisi delle non conformità normative**

**Edificio:**  
**ERP07 - Via del Riccio, 6 Sesto San Giovanni**

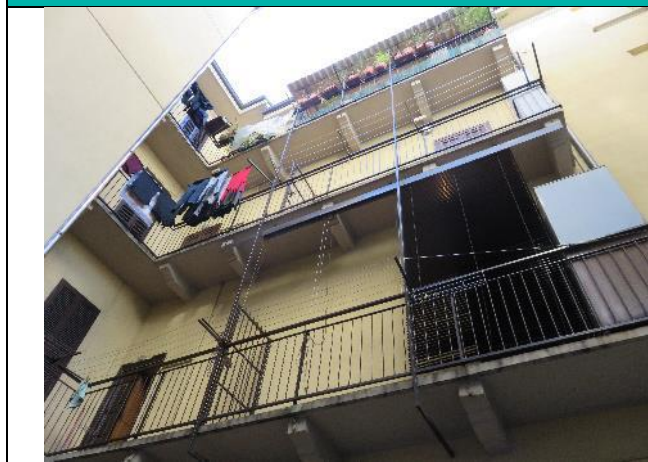
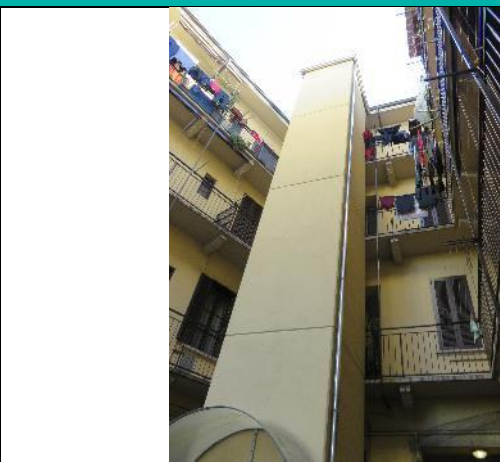
#### Viste dell'edificio

L'edificio è servito da un vano scala; l'ascensore, collocato nel cortile interno in apposito vano con struttura in calcestruzzo, è stato realizzato successivamente rispetto alla costruzione originale. La struttura dell'edificio è costituita da muratura in mattoni e solai misti, la copertura, il cui manto è stato di recente ripristinato, è del tipo a falda.
