Comune di Sesto San Giovanni
Edilizia Residenziale Pubblica (ERP)
Analisi delle non conformità normative

Edificio:
ERP19 - Via Cairoli, 62 Sesto San Giovanni

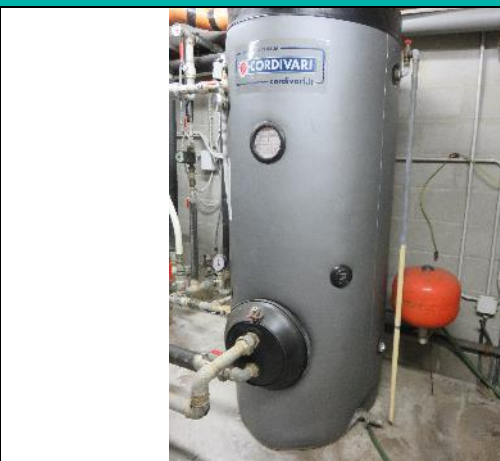
Viste della centrale termica

Quest'ultima è ubicata in un locale inserito nella volumetria servita e il riscaldamento invernale degli alloggi e la produzione di acqua calda sanitaria sono assicurati da uno scambiatore di calore a piastre.
