**PERIZIA DI VALUTAZIONE IMMOBILIARE
ASSEVERATA DI IMMOBILE EX COLONIA
MONTANA SITO IN LOCALITÀ
ROTA D'IMAGNA DI PROPRIETÀ DEL
COMUNE DI SESTO SAN GIOVANNI**

Oggetto: **ELABORATO DI PERIZIA**

OGGETTO: PERIZIA DI VALUTAZIONE IMMOBILIARE ASSEVERATA DI IMMOBILE EX COLONIA MONTANA SITO IN LOCALITÀ ROTA D'IMAGNA DI PROPRIETÀ DEL COMUNE DI SESTO SAN GIOVANNI

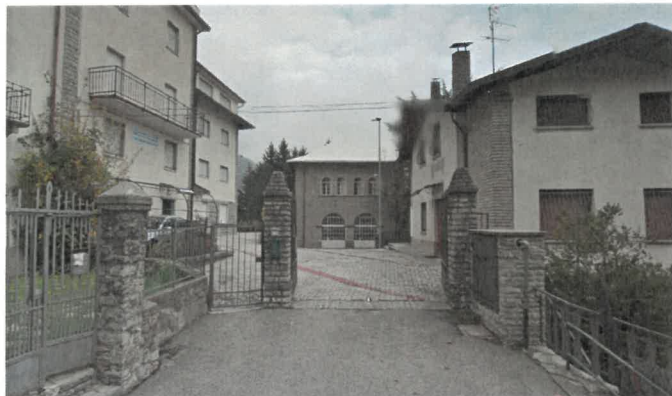
- il primo da altra proprietà su servitù di passaggio mediante un cancello carrabile/pedonale che conduce al fabbricato direttamente al piano ingresso principale (da qui mediante affaccio su porzione di terreno pavimentata si possono scorgere i due piani sottostanti e il corpo aggiunto non completato);
