**PERIZIA DI VALUTAZIONE IMMOBILIARE
ASSEVERATA DI IMMOBILE EX COLONIA
MONTANA SITO IN LOCALITÀ
ROTA D'IMAGNA DI PROPRIETÀ DEL
COMUNE DI SESTO SAN GIOVANNI**

Oggetto: **ELABORATO DI PERIZIA**

Professionista incaricato:	Architetto Elio CONTE	visti per approvazione:	Elab. n° D0-EP
			Scala: ---
			Data: maggio 2023
Agg.	Agg.	Agg.	Agg.

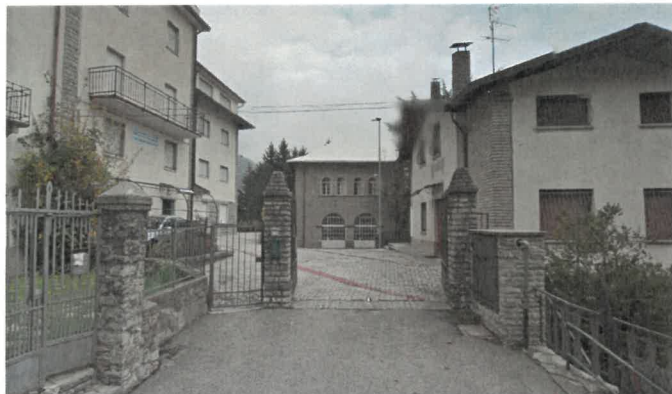
- il primo da altra proprietà su servitù di passaggio mediante un cancello carrabile/pedonale che conduce al fabbricato direttamente al piano ingresso principale (da qui mediante affaccio su porzione di terreno pavimentata si possono scorgere i due piani sottostanti e il corpo aggiunto non completato);

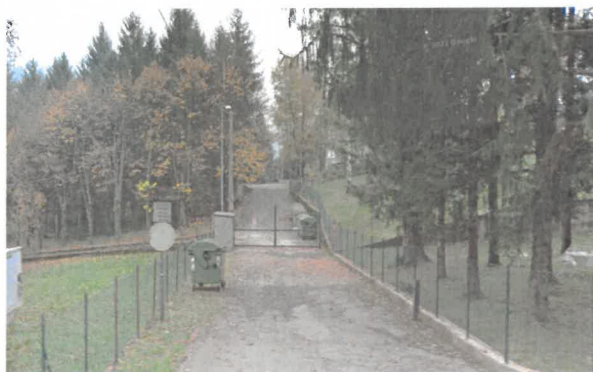
- il secondo da un cancello carrabile dalla via Sesto San Giovanni n. SN; una volta superato il cancello di accesso, subito si viene proiettati su una sorta di bivio da cui si dipartono due percorsi. Uno in leggera salita conduce al piano ingresso principale del fabbricato interessato dalla presente perizia (non prima di aver attraversato una sorta di piazzetta sempre pavimentata), l'altro in leggera discesa conduce ad una zona destinata a campi sportivi e di seguito tenendo la destra porta direttamente alla porzione di fabbricato aggiunto incompleto che doveva configurarsi come locale tecnico di dimensioni molto ridotte planimetricamente. In vicinanza ai suddetti campi sportivi vi è sempre in destra una scala che conduce all'ingresso ad un piccolo fabbricatino con destinazione ristoro che non fa parte della stima.

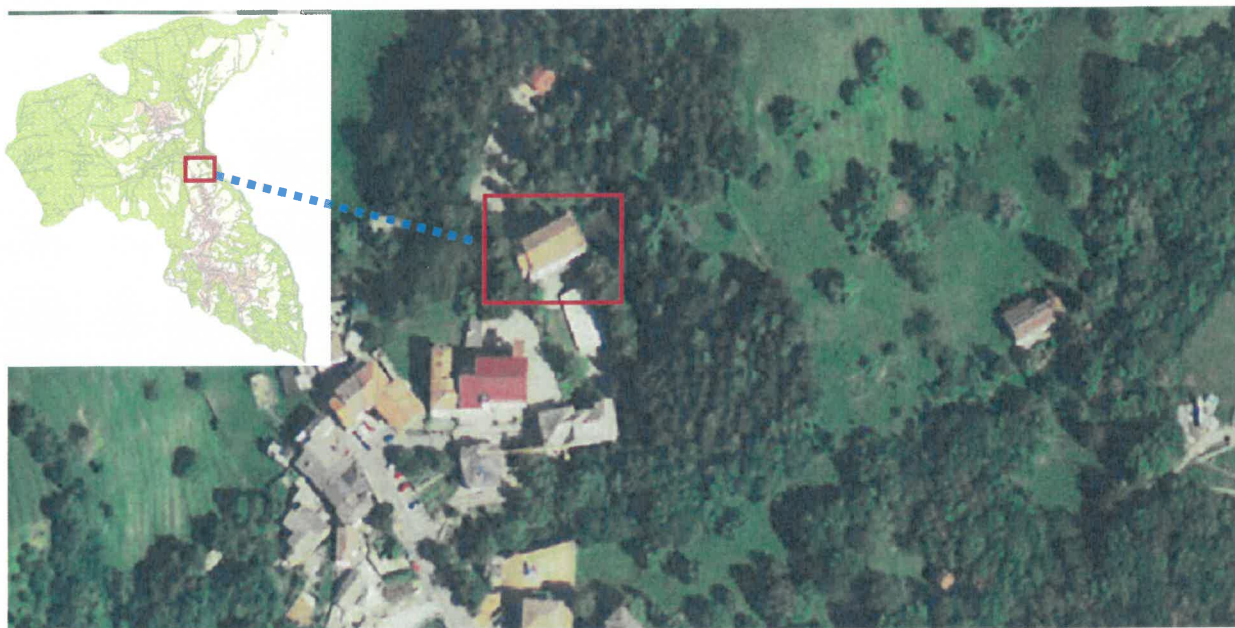
ortofoto con inquadramento del fabbricato

Il fabbricato ricade nell'area del **Tessuto Residenziale Consolidato** individuato dallo stralcio del **Piano di Recupero** approvato con **Deliberazione del Consiglio Comunale n. 11 del 05.05.2010**; nell'ambito della trasformazione del P.G.T.

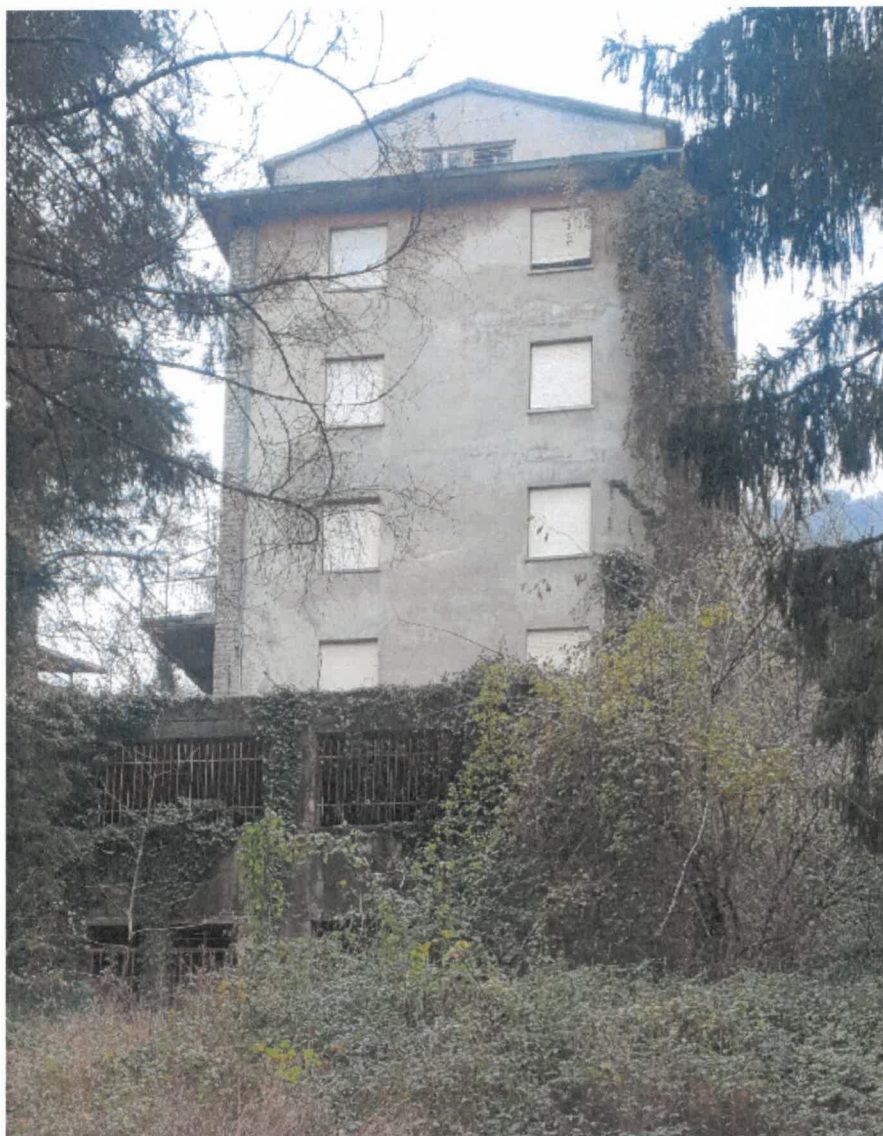
Immagine di insieme lato valle (visibili quasi tutti i livelli del complesso)

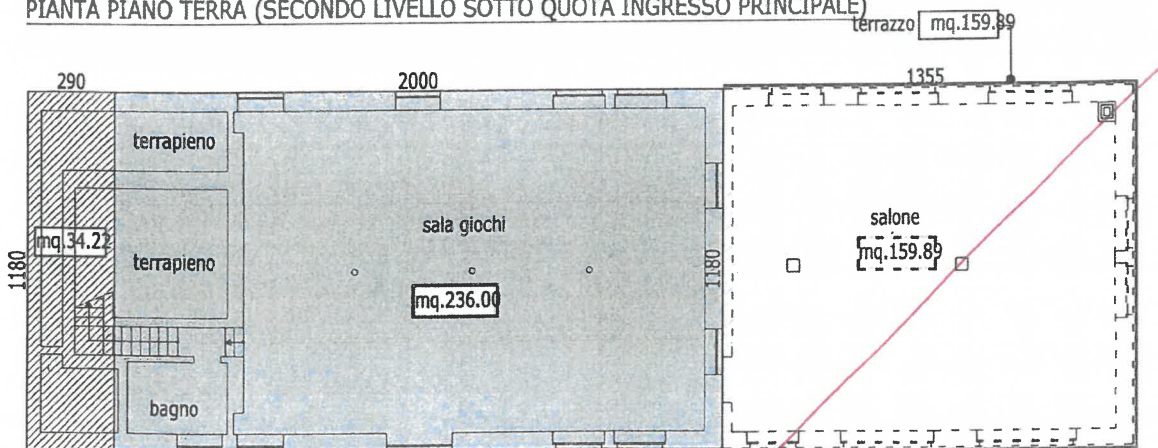
PIANTA PIANO TERRA (SECONDO LIVELLO SOTTO QUOTA INGRESSO PRINCIPALE)

"P-2"

$$(20 \times 11,80) + (2,90 \times 11,80) = \text{mq } 270,22$$

$$\text{Piano "P-2"} \\ (20,00 \times 11,80) + (2,90 \times 11,80) = \text{mq } 270,22 \times \text{€}/\text{mq } 79,00 = 21\,347,38 \text{ €}$$
