# CITTÀ DI SESTO SAN GIOVANNI

## PIANO REGOLATORE CIMITERIALE

## RELAZIONE TECNICA SULLO STATO DI CONSISTENZA DEGLI IMMOBILI DA RISTRUTTURARE SCHEDE ANALISI DEL DEGRADO/INTERVENTI

DATA: APRILE 2023

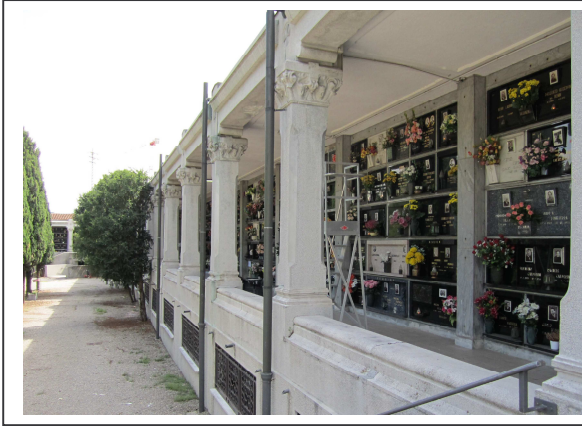
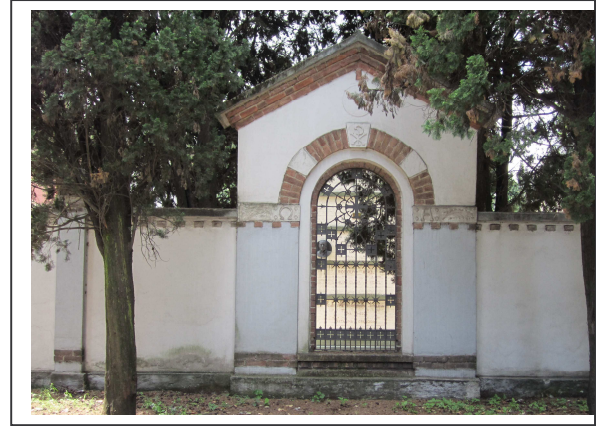
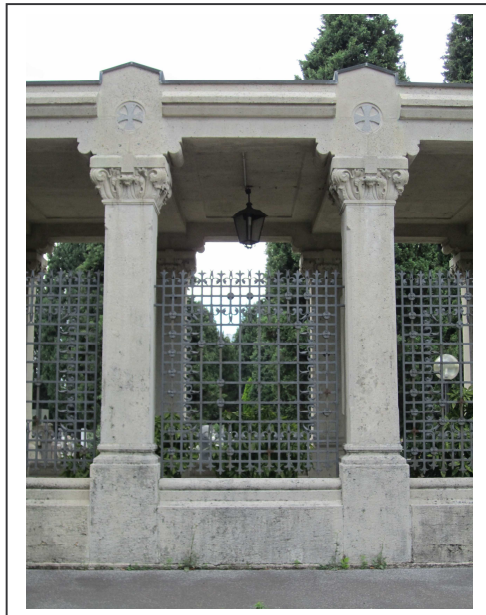
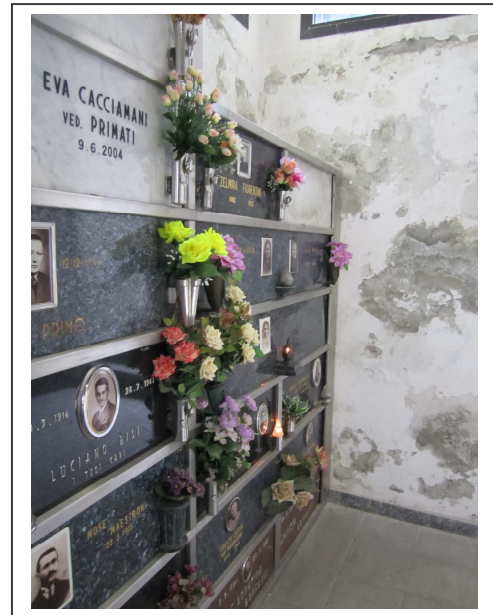
## INTONACI E MALTE DECORATIVE

Gli edifici principali nella zona ingresso, il Famedio dei Sindaci, la Cappella per il culto, e le testate delle gallerie L-N, sono realizzate con muratura in mattoni faccia vista ed elementi decorativi e di coronamento (cornici, modanature, pilastri, ecc) e zoccolatura in malta.

Nel caso di parti mancanti di zoccolatura, dopo aver regolarizzato la mancanza, si potrà procedere con l'esecuzione del primo ciclo descritto all'inizio di questa scheda, con l'accortezza di adeguare formalmente la finitura finale alle parti esistenti limitrofe.

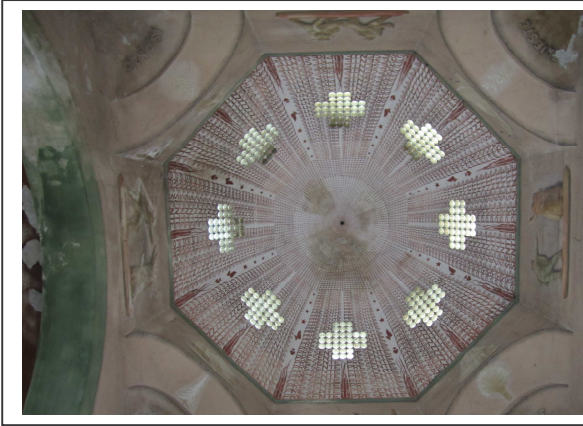
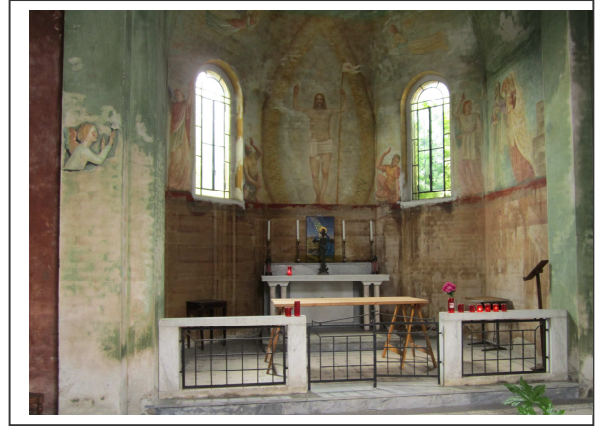
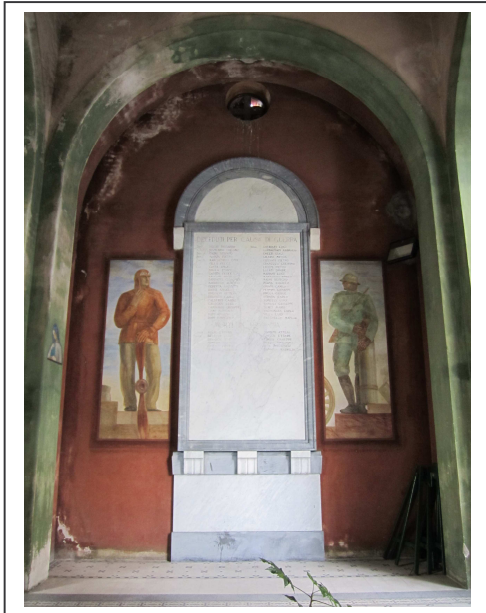
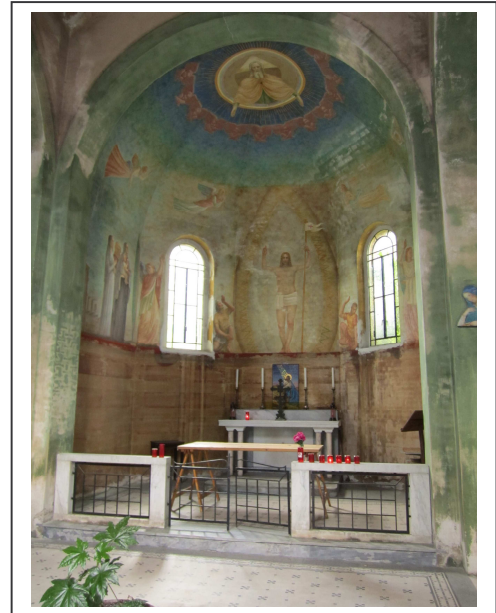
**AFFRESCHI**

La Cappella per il culto, a pianta centrale con abside, cappelle laterali e copertura a volta ottagonale, presenta le superfici interne completamente affrescate.

integrazione cromatica delle lacune mediante velature di colore con abbassamento di tono cromatico - sottotono - nelle zone con cadute di colore o abrasioni dello strato pittorico e in corrispondenza del trattamento delle lacune di intonaco, da attuare con colori ad acquerello.

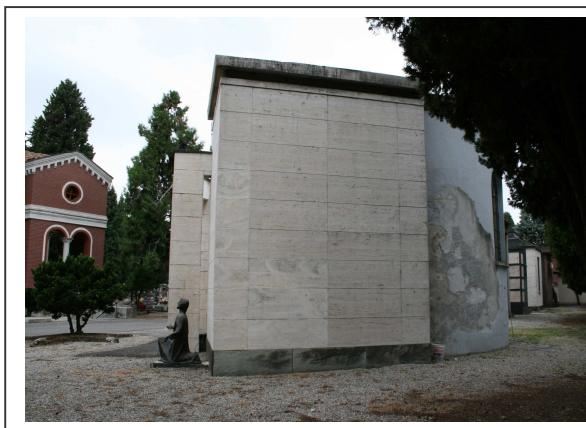
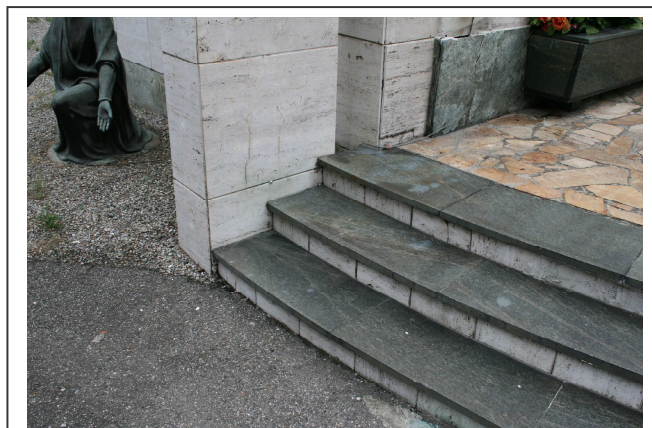
## PIETRA

Se si escludono le lapidi, i rivestimenti in bardiglio dei pilastri e delle travi interni delle gallerie (per i quali si veda scheda SISTEMA DI SOSTEGNO LAPIDI), e gli zoccolini sempre interni alle gallerie, elementi in pietra sono presenti sulle scale e come rivestimento del Monumento ai Partigiani (marmo Chiampo e zoccolatura in marmo verde Alpi).

Consolidamento mediante impregnazione fino a rifiuto con silicato di etile applicato con pennelli, siringhe, pipette, per la ricostituzione delle proprietà meccaniche del materiale originale, previa stuccatura ove necessario con malta idonea.

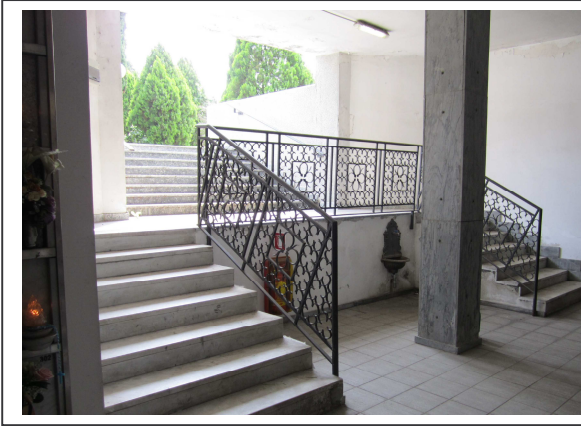
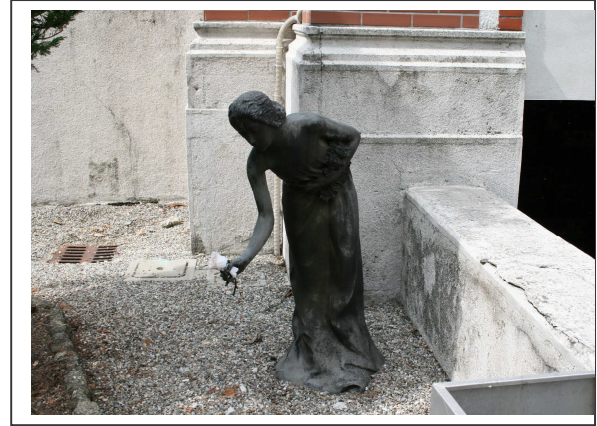
## METALLI

La presenza di manufatti metallici è limitata ai cancelli di ingresso, ai portali lungo la recinzione esterna, ad alcuni monumenti posti all'ingresso della cappella, ai serramenti delle gallerie e ai parapetti sulle scale di accesso alle gallerie interrato.

Altro intervento da prevedersi relativo ad elementi metallici è legato all'altezza dei parapetti in muratura delle gallerie al piano rialzato; infatti, trattandosi di altezza inferiore al metro, è necessario inserire un elemento lineare – posto a circa 30 cm dal livello attuale del parapetto, e quindi a circa 105 cm dal pavimento interno – a protezione di eventuali cadute accidentali. Tale manufatto, con caratteristiche di dettaglio da definirsi nei successivi livelli progettuali, sarà comunque in ferro battuto, in analogia a quanto già presente all'interno dell'area del Cimitero.

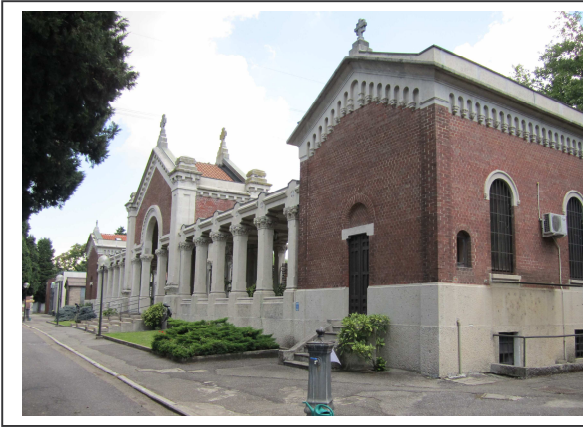
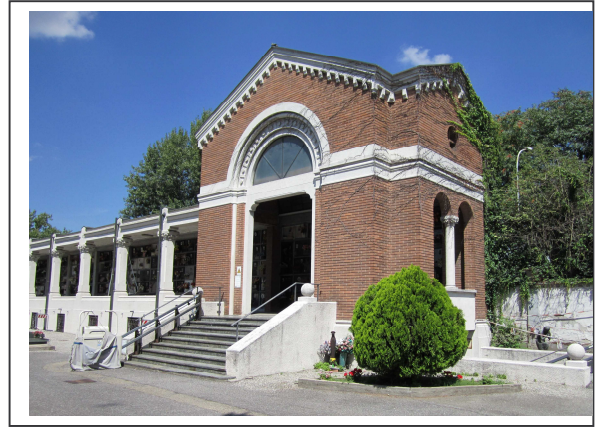
## COPERTURE

Le coperture di tutti gli edifici del complesso cimiteriale sono costituite da falde singole (gallerie) o composte (altri edifici) con manto in coppi di laterizio, disposto su listelli reggitegola, e solaio di copertura ligneo, con sottostante soletta in laterocemento con funzione di soffitto delle aree calpestabili sottostanti (soffitto a botte con elementi in vetro – in buone condizioni di conservazione - solo per i due edifici di testata delle gallerie laterali). Le lattonerie, compresi i bocchettoni di scarico del pavimento del piano rialzato delle gallerie, sono in rame.

Fornitura e posa di lattonerie in lastra di rame spessore 0,8 mm (peso = 7.16 kg/m<sup>2</sup>): canali di gronda completi di cicogne o tiranti; pluviali diametro 10 cm, compresa la posa dei braccioli; converse, scossaline marcapiano, copertine. Tutti lavorati con sagome e sviluppi normali, compresi i pezzi speciali di gronde, pluviali, lattonerie speciali costruiti con fascette saldate, curve, controcurve, saltafascia e simili, raccordi e sigillature.

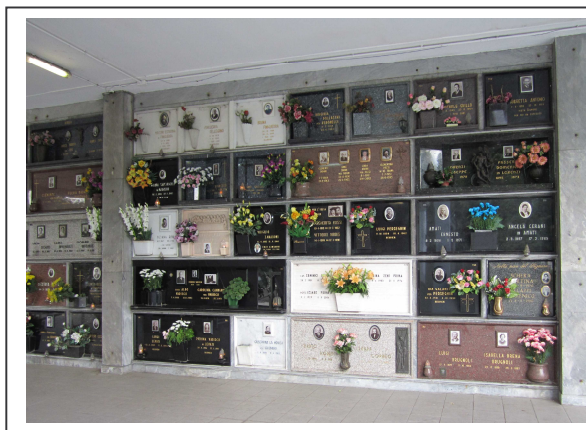
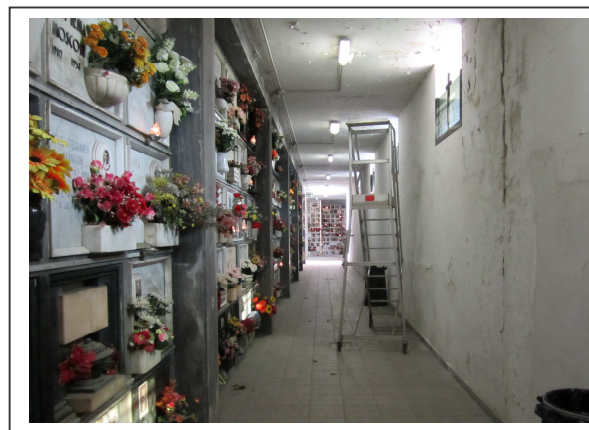
## SISTEMA DI SOSTEGNO LAPIDI

Già da tempo si segnalavano segni di ammaloramento ai sistemi di sostegno delle lapidi dei loculi e degli ossari presenti nelle gallerie del Cimitero. Tali sistemi hanno subito fenomeni di degrado, dovuti all'esposizione agli agenti esterni e alle percolazioni causate da infiltrazioni d'acqua delle impermeabilizzazioni sovrastanti; inoltre, la retrostante struttura in cemento armato è stata in più punti parzialmente demolita per alloggiare le lapidi stesse, che spesso, occupando un doppio modulo, presentano modellazioni tridimensionali e pesanti elementi decorativi.
