IMMOBILE EX COLONIA DI ROTA DI IMAGNA

VERIFICA DI CONGRUITÀ DI MANIFESTAZIONE DI INTERESSE

VERIFICA DI CONGRUITÀ DELLA MANIFESTAZIONE DI INTERESSE ALL'ACQUISTO DELL'IMMOBILE DI PROPRIETÀ DEL COMUNE DI SESTO SAN GIOVANNI SITO IN LOCALITÀ ROTA D'IMAGNA (BG) - EX COLONIA MONTANA- INDIVIDUATO CATASTALMENTE AL FG. 5 MAPP. 1469 N.C.E.U. E AL FG. 9 MAPPALI 386 – 792 – 985 – 992 – 993 – 1254 – 1466 – 1468 N.C.T

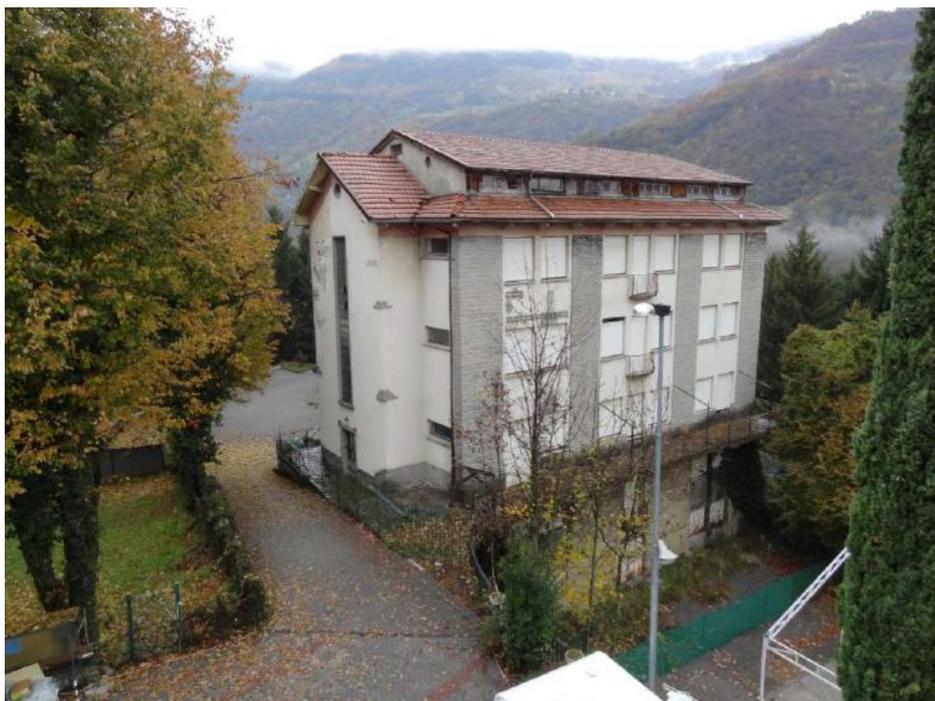
Dalla perizia emerge che l'edificio, sito nel Comune di Rota d'Imagna (BG), con destinazione d'uso B1 (collegi, orfanotrofi, conventi, seminari, ricoveri, ospizi, caserme), edificato nel 1959-60 con licenza edilizia n. 57 del 20/02/61 e n. 116 del 16/11/65, è costituito da due corpi di fabbrica ed è composto da 2 piani seminterrati, 3 piani completamente fuori-terra, un piano mansarda; ha un'altezza al colmo di circa 21,30 m e in gronda di 19,60 m e una superficie coperta di circa 270 mq con una cubatura complessiva di circa 4.930 mc.

Il corpo di fabbrica principale, a pianta rettangolare, è costituito da fondazioni e muri portanti in pietra calcarea e solai in latero-cemento. Le facciate sono rifinite in parte ad intonaco e in parte in pietra a vista.

L'edificio si presenta in carente stato di conservazione, soprattutto in alcuni orizzontamenti (solai) che manifestano forti segni di degrado, con deformazioni apprezzabili, ossidazione dei ferri di armatura dei travetti e sfondellamenti dei laterizi. Nel complesso non si ravvisano segni di cedimenti strutturali.
