Comune di Sesto San Giovanni
Impianti termici e di climatizzazione Edifici Strumentali (IES)
Analisi delle non conformità normative

Edificio:
IES31 – Via Fogagnolo, 29 Sesto San Giovanni

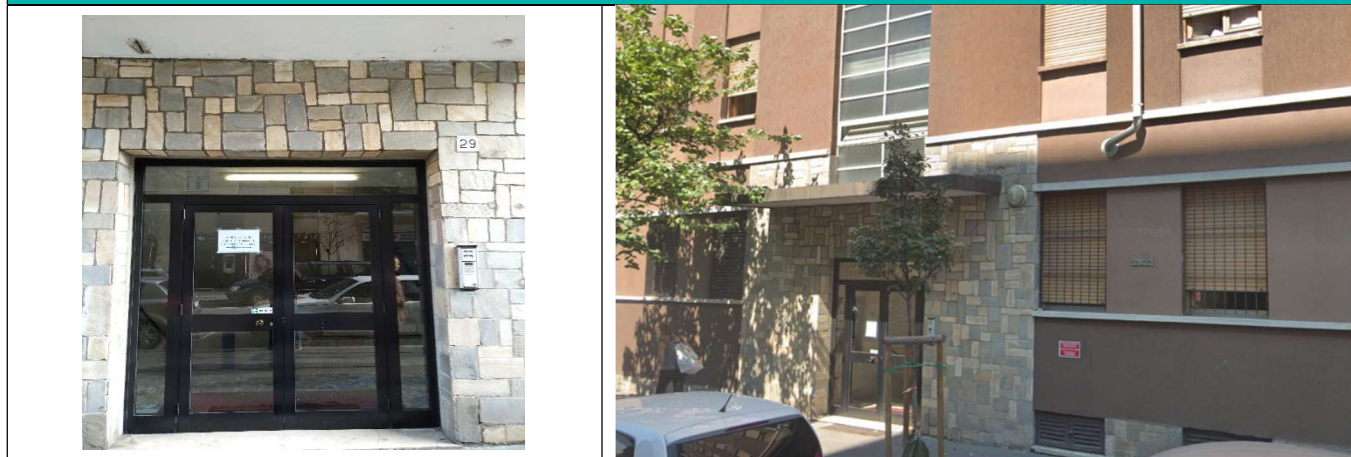
Viste dell'edificio

L'immobile è composto da un unico corpo di fabbrica, costituito da sette piani. Il servizio di riscaldamento è garantito dalla rete di teleriscaldamento. Il locale in cui è ubicato lo scambiatore di calore si trova al piano interrato dell'immobile in via Fogagnolo 29 e serve sia l'Ufficio Tributi (IES30) che l'Ufficio Immobiliare.
