Comune di Sesto San Giovanni  
Impianti termici e di climatizzazione Edifici Strumentali (IES)  
Analisi delle non conformità normative

Edificio:  
IES09 – Via Boccaccio, 285 Sesto San Giovanni

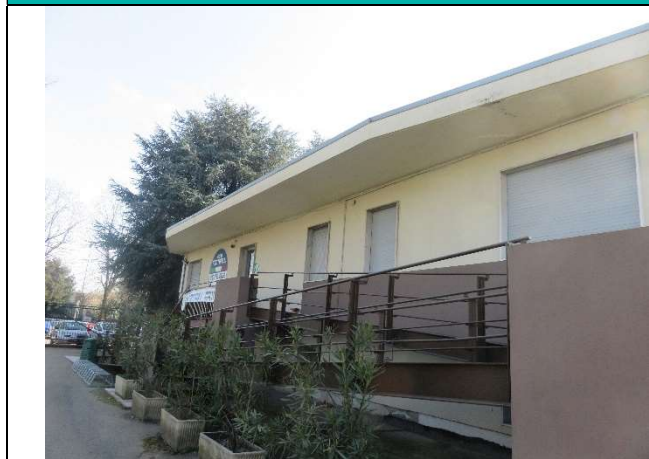
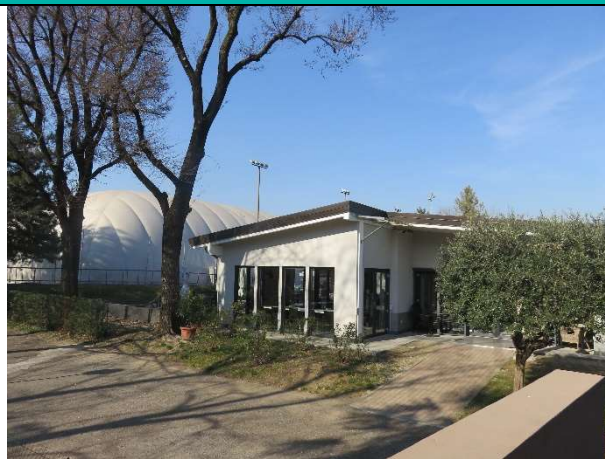
#### Viste dell'edificio

L'edificio oggetto di verifica è costituito da due corpi di fabbrica, costituiti da un piano fuori terra ciascuno. L'impianto, costituito da una caldaia di potenza inferiore a 35kW, risulta essere autonomo e non si riscontra la presenza di una centrale termica.
