Comune di Sesto San Giovanni  
Impianti termici e di climatizzazione Edifici Strumentali (IES)  
Analisi delle non conformità normative

Edificio:  
IES18 – Via Carlo Marx, 194-195 Sesto San Giovanni

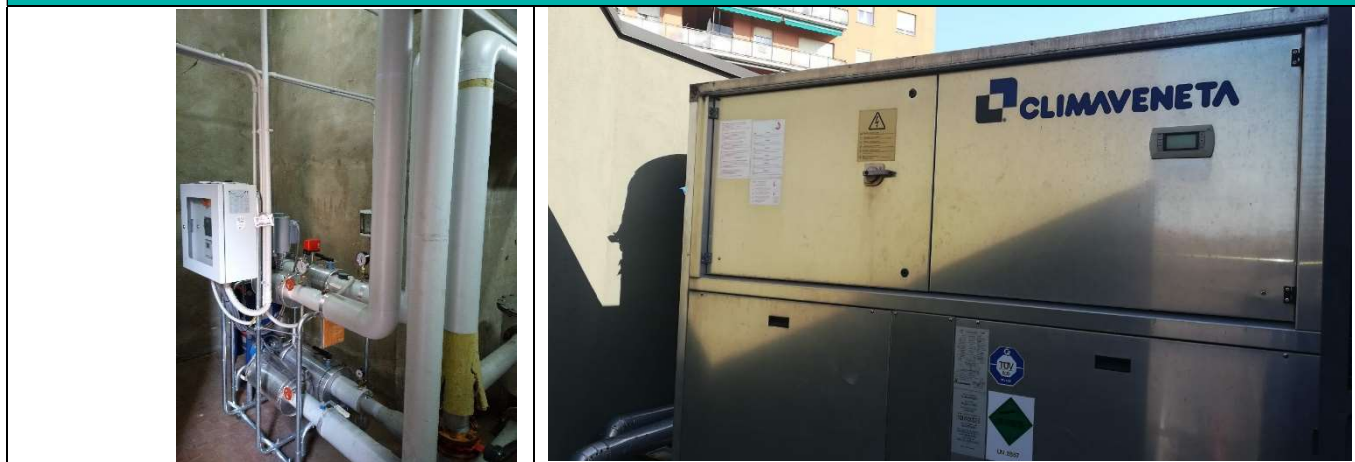
#### Viste dell'impianto termico e di climatizzazione

L'edificio servito dagli impianti oggetto di verifica è un unico corpo di fabbrica, costituito da tre piani di cui uno interrato. Il servizio di riscaldamento è garantito dalla rete di teleriscaldamento e il servizio di raffrescamento è garantito da un gruppo frigorifero. Il locale in cui è ubicato lo scambiatore di calore è esterno al fabbricato mentre il gruppo frigorifero si trova in copertura.
