Comune di Sesto San Giovanni
Impianti termici e di climatizzazione Edifici Strumentali (IES)
Analisi delle non conformità normative

Edificio:
IES05 - Piazza della Chiesa, 8 Sesto San Giovanni

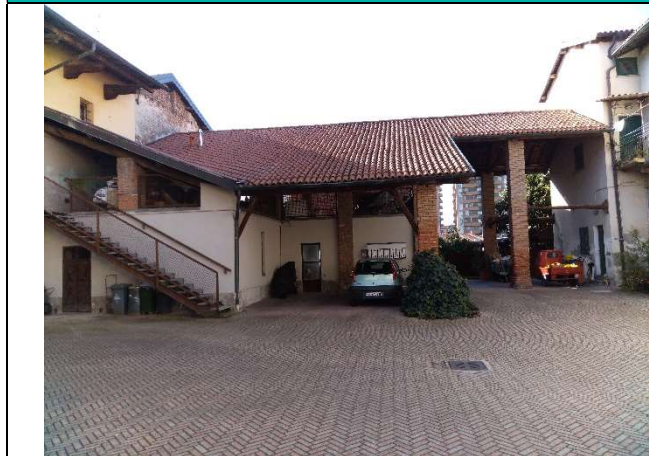
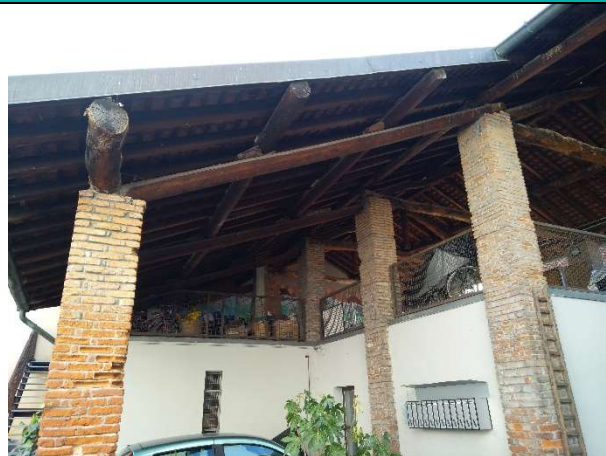
Viste dell'edificio

L'edificio oggetto di verifica è un unico corpo di fabbrica, costituito da un piano fuori terra. L'impianto, costituito da una caldaia di potenza inferiore a 35kW, risulta essere autonomo e non si riscontra la presenza di una centrale termica.
