Comune di Sesto San Giovanni
Impianti termici e di climatizzazione Edifici Strumentali (IES)
Analisi delle non conformità normative

Edificio:
IES30 – Via Fogagnolo, 29 Sesto San Giovanni

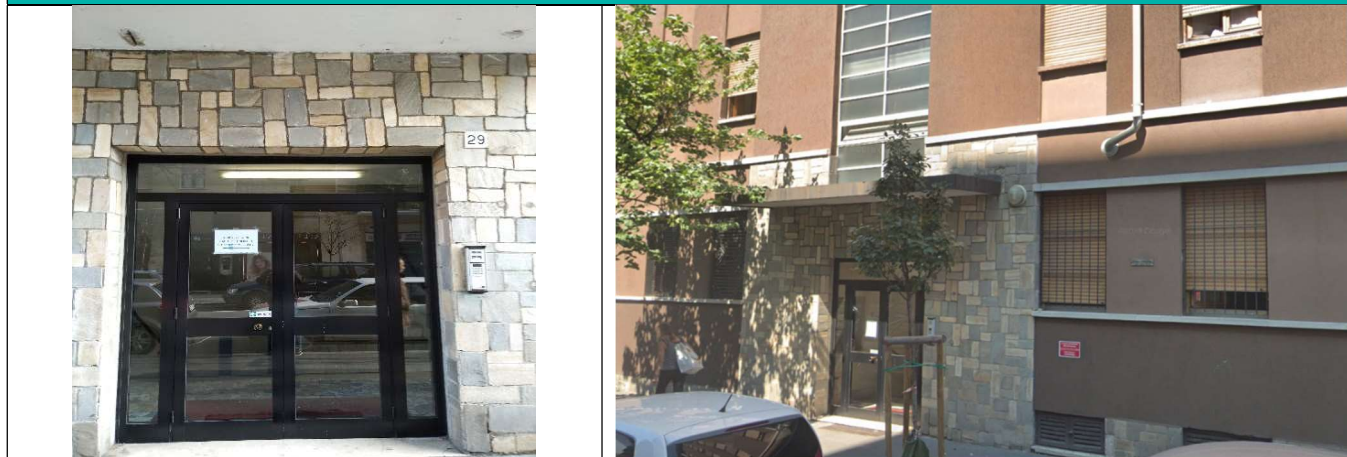
Viste dell'edificio

L'immobile è composto da un unico corpo di fabbrica, costituito da sette piani. Il servizio di riscaldamento è garantito dalla rete di teleriscaldamento. Il locale in cui è ubicato lo scambiatore di calore si trova al piano interrato dell'immobile in via Fogagnolo 29 e serve sia l'Ufficio Tributi che l'Ufficio Immobiliare (IES31).
