Comune di Sesto San Giovanni
Impianti termici e di climatizzazione Edifici Strumentali (IES)
Analisi delle non conformità normative

Edificio:
IES35 – Via G. Cantore, 105 Sesto San Giovanni

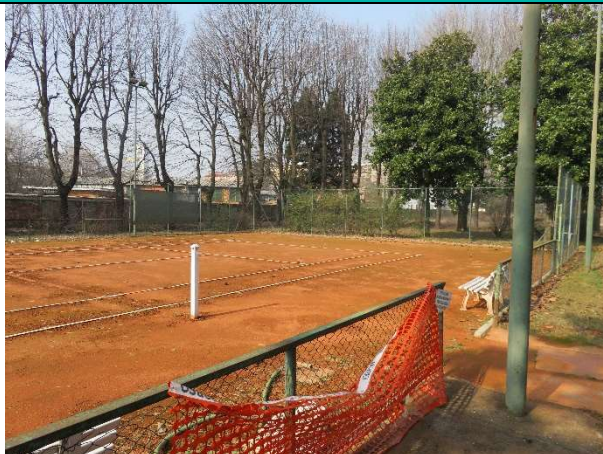
Vista dell'edificio

L'edificio oggetto di studio è sito a Sesto San Giovanni in Via G. Cantore, 105. La struttura è destinata a campo sportivo.

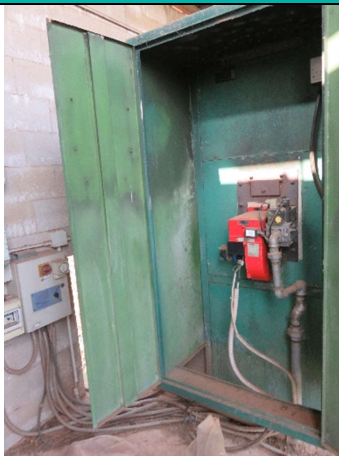
Vista dell'impianto termico

L'impianto oggetto di verifica serviva una tensostruttura, che al momento del sopralluogo risulta smantellata. Il servizio di riscaldamento è garantito da un generatore di aria calda a gas, ubicato in una struttura esterna al fabbricato e anch'esso dismesso. Non essendo stato possibile verificare se il contatore a gas a servizio della centrale termica fosse piombato, si sono effettuate ugualmente le verifiche normative sull'impianto.
