Comune di Sesto San Giovanni
Impianti termici e di climatizzazione Edifici Strumentali (IES)
Analisi delle non conformità normative

Edificio:
IES11 – Via Boccaccio 385 Sesto San Giovanni

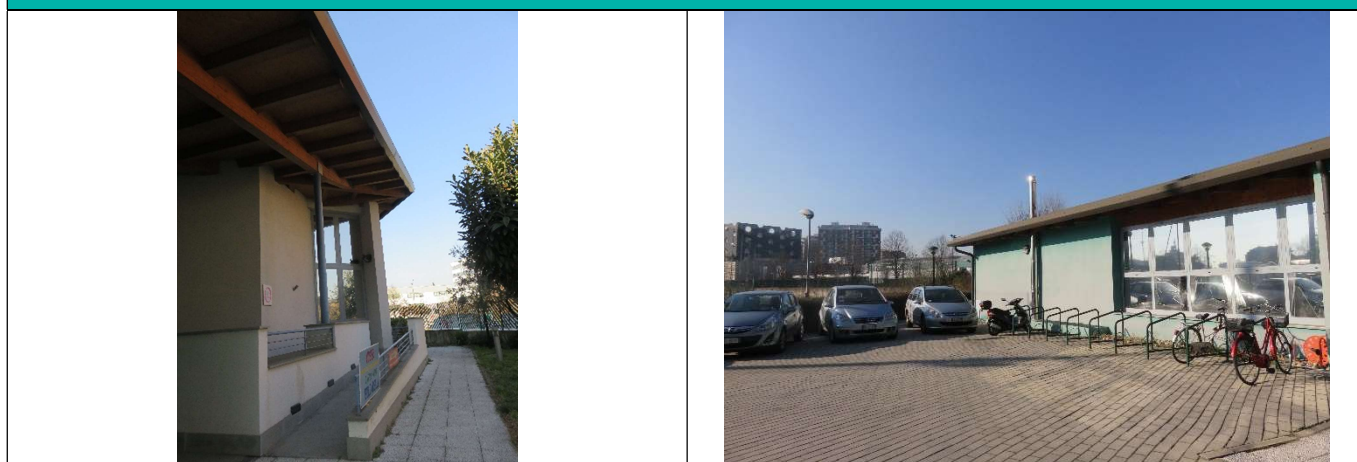
Viste dell'edificio

L'edificio oggetto di studio è sito a Sesto San Giovanni in Via Boccaccio, 385. L'immobile è adibito a centro anziani.

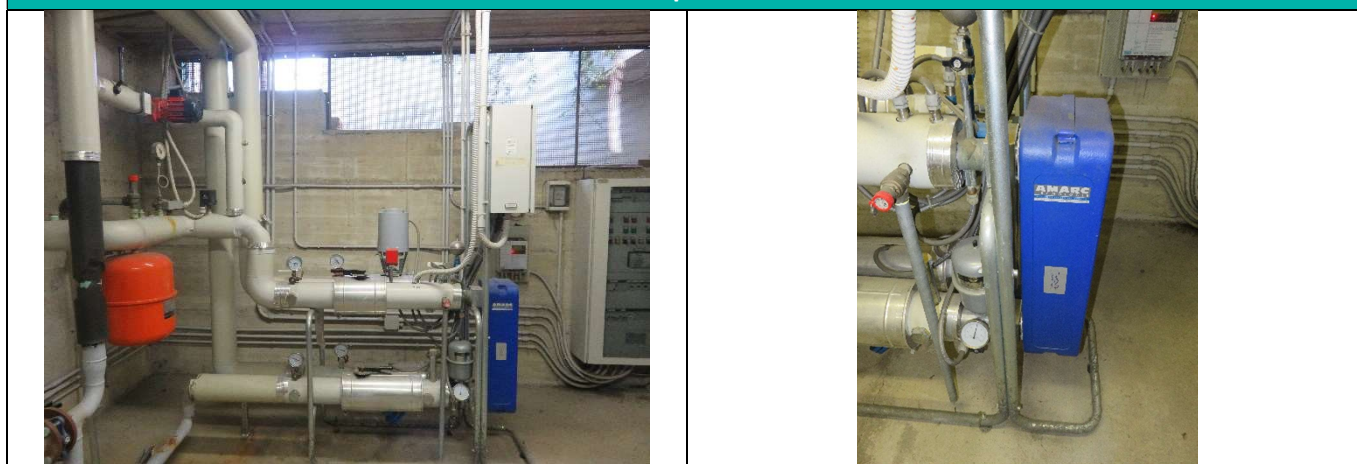
Viste dell'impianto termico

L'edificio servito dagli impianti oggetto di verifica è un unico corpo di fabbrica, costituito da due piani di cui uno interrato. Il servizio di riscaldamento è garantito dalla presenza di uno scambiatore di calore a piastre, alimentato dalla rete cittadina di teleriscaldamento, ubicato nella centrale termica al piano interrato dell'immobile.
