Comune di Sesto San Giovanni
Impianti termici e di climatizzazione Edifici Strumentali (IES)
Analisi delle non conformità normative

Edificio:
IES36 – Via G. Cantore, 105 Sesto San Giovanni

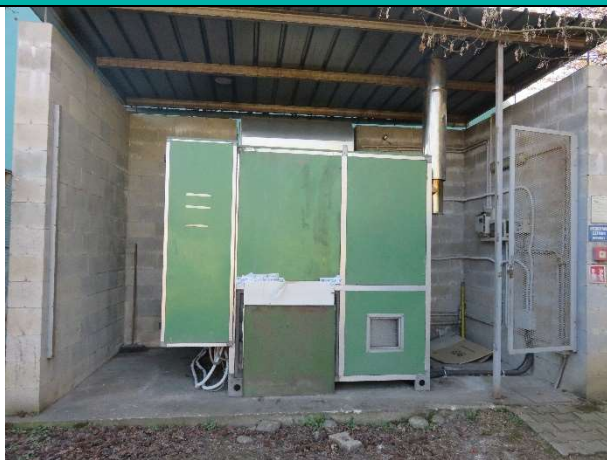
Vista dell'impianto termico

L'immobile servito dagli impianti oggetto di verifica è una tensostruttura. Il servizio di riscaldamento è garantito da un generatore di aria calda a gas, ubicato in una struttura esterna al fabbricato.
