Comune di Sesto San Giovanni
Impianti termici e di climatizzazione Edifici Strumentali (IES)
Analisi delle non conformità normative

Edificio:
IES34 – Via G. Cantore, 105 Sesto San Giovanni

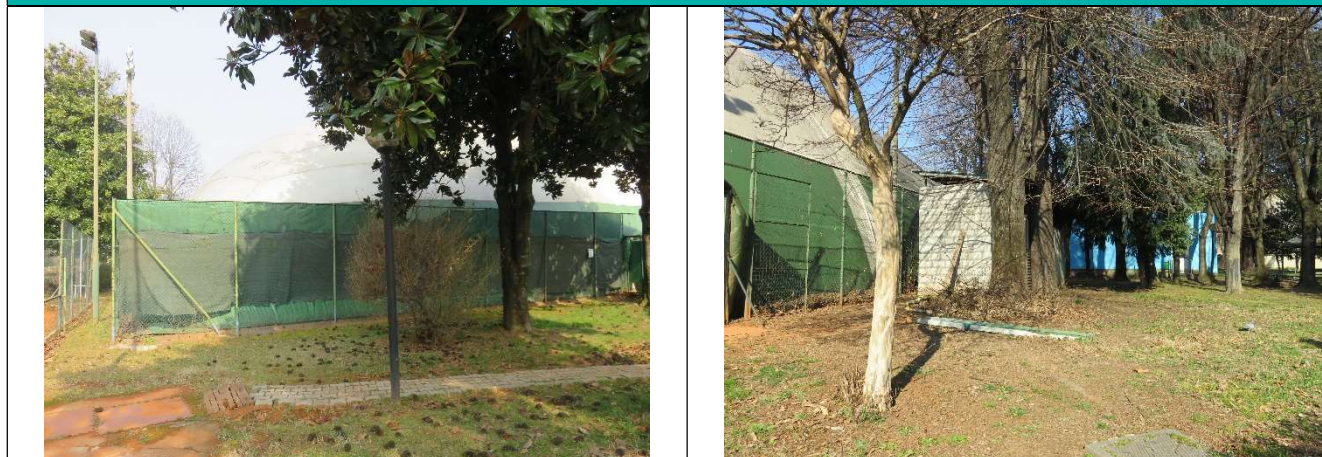
Viste dell'edificio

L'immobile servito dagli impianti oggetto di verifica è una tensostruttura.

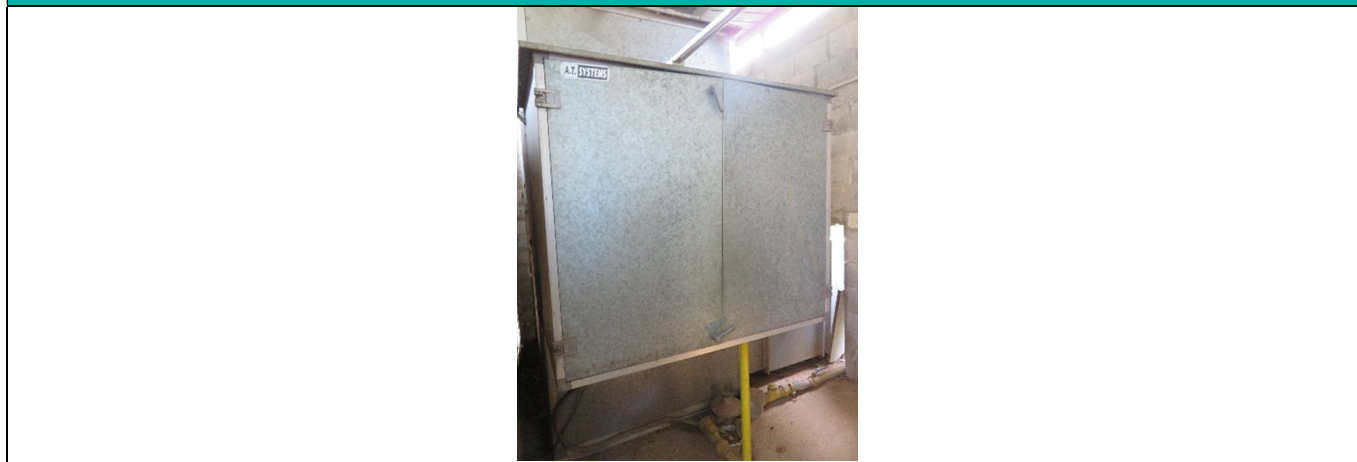
Vista dell'impianto termico

Il servizio di riscaldamento è garantito da un generatore di aria calda a gas, ubicato in una struttura esterna al fabbricato.
