COMUNE DI SESTO
SAN GIOVANNI

Comune di Sesto San Giovanni
Edilizia Residenziale Pubblica (ERP)
Analisi delle non conformità normative

Edificio:
ERP17 - Via Marzabotto, 40 Sesto San Giovanni

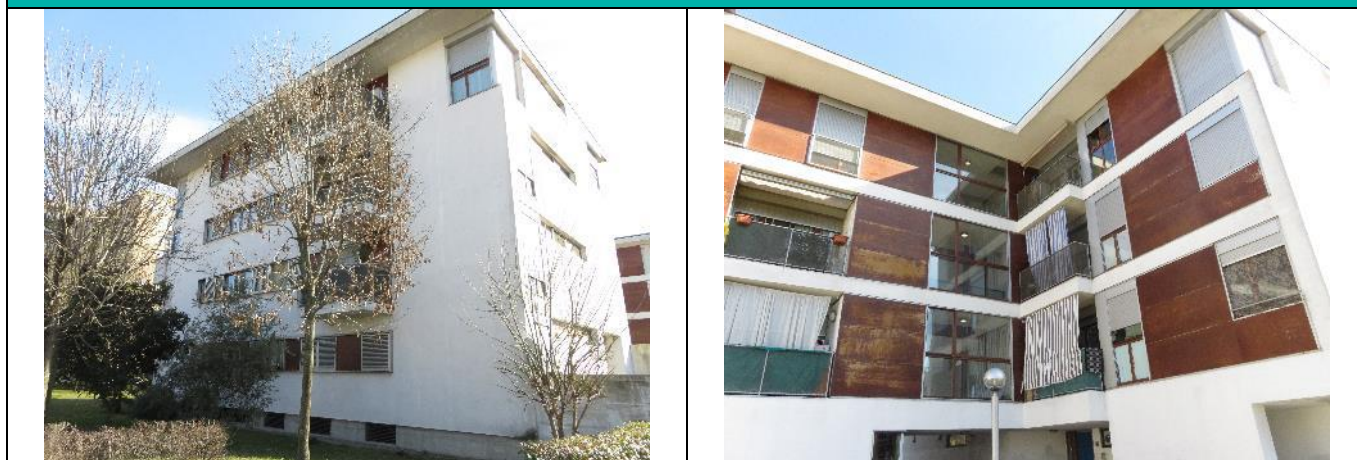
Viste dell'edificio

L'edificio è servito da due vani scala e altrettanti ascensori. La struttura dell'edificio è costituita da muratura, travi e pilastri in calcestruzzo e solai misti, la copertura è piana.
