Comune di Sesto San Giovanni
Edilizia Residenziale Pubblica (ERP)
Analisi delle non conformità normative

Edificio:
ERP05 - Via F.lli Bandiera, 182 Sesto San Giovanni

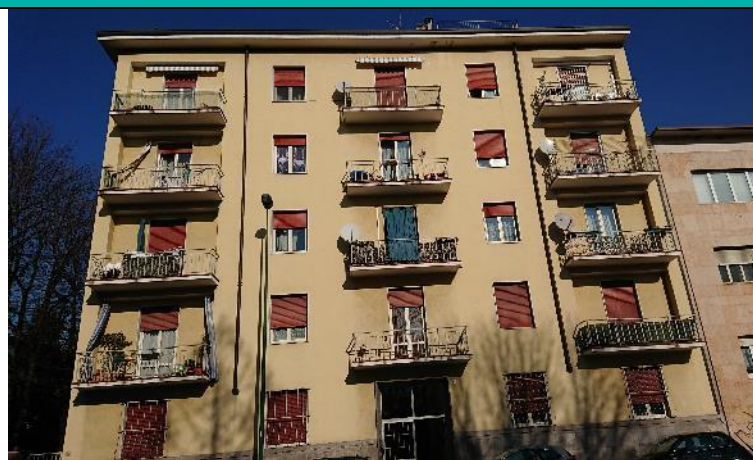
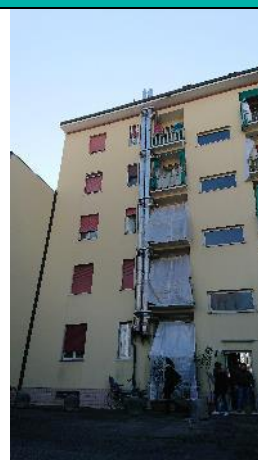
Viste dell'edificio

L'edificio è servito da un vano scala e la struttura è prevalentemente in mattoni pieni. La copertura è del tipo a falda.

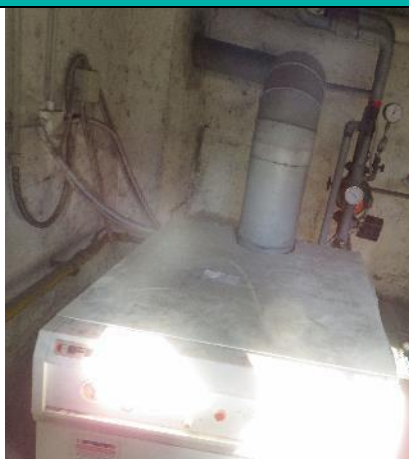
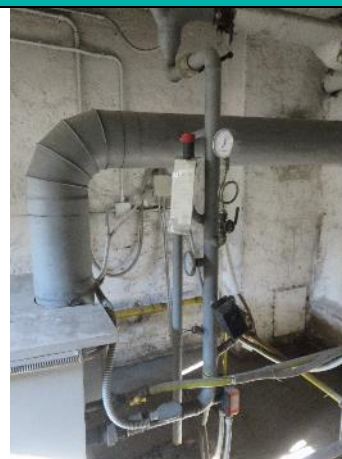
Viste della centrale termica

La centrale termica è ubicata in un locale interrato all'interno del fabbricato servito e il riscaldamento invernale degli alloggi è assicurato da un generatore di calore a basamento da 85 kW. La produzione di acqua calda sanitaria avviene all'interno degli alloggi con apparecchi autonomi.
