Comune di Sesto San Giovanni
Edilizia Residenziale Pubblica (ERP)
Analisi delle non conformità normative

Edificio:
ERP13 - Via Marie Curie, 65 Sesto San Giovanni

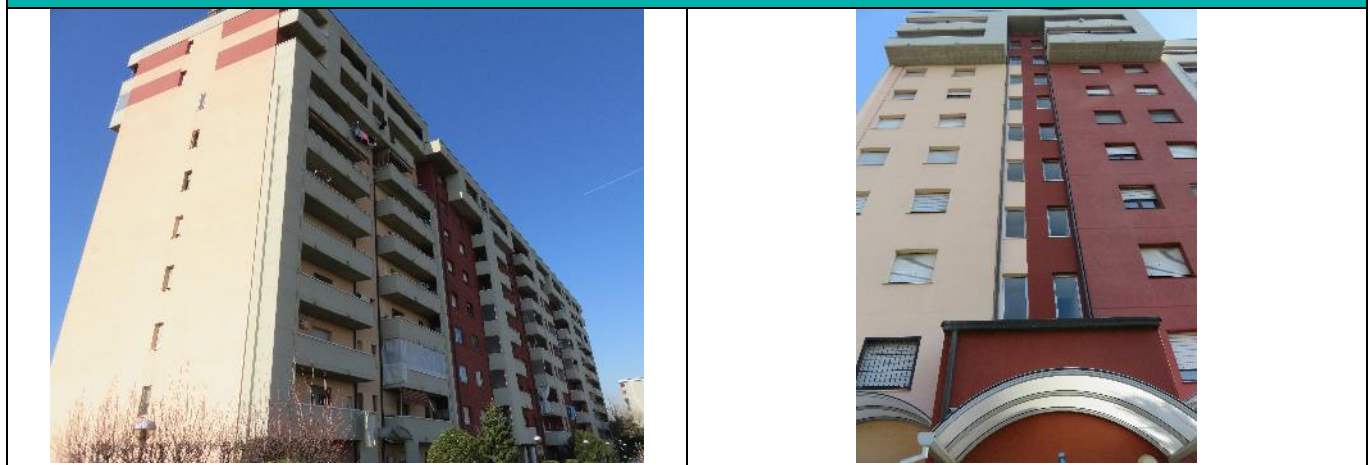
Viste dell'edificio

L'edificio è servito da cinque vani scala e altrettanti ascensori; la copertura è del tipo a falda e la struttura dell'edificio è costituita da muratura, travi e pilastri in calcestruzzo.
