COMUNE DI SESTO  
SAN GIOVANNI

**Comune di Sesto San Giovanni**  
**Edilizia Residenziale Pubblica (ERP)**  
**Analisi delle non conformità normative**

**Edificio:**  
**ERP16 - Via Puricelli Guerra, 24 Sesto San Giovanni**

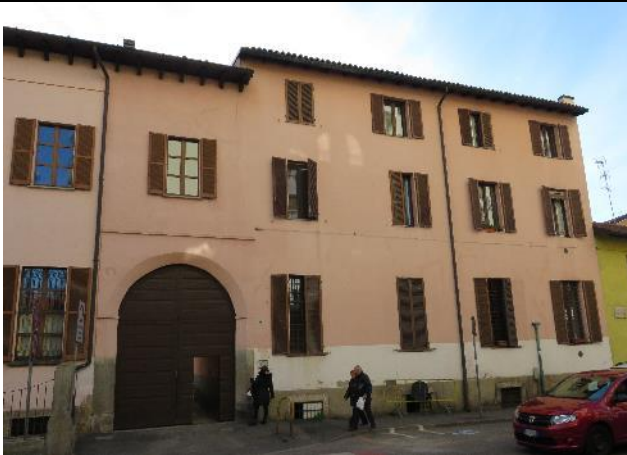
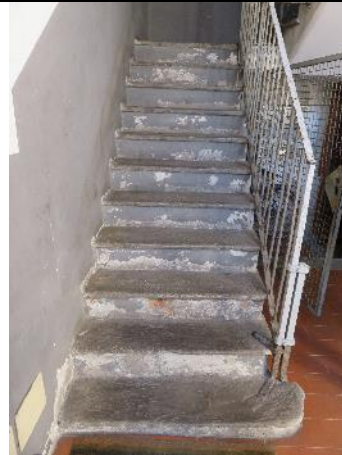
#### Viste dell'edificio

L'edificio è servito da un vano scala; la struttura dell'edificio è costituita da muratura in mattoni e solai misti, la copertura è del tipo a falda.

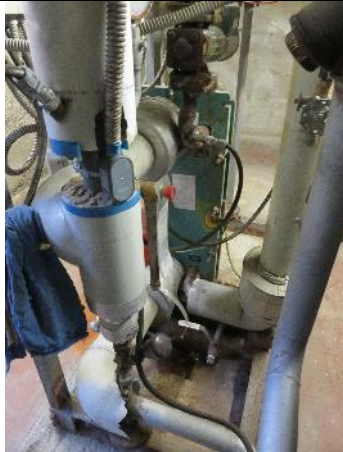
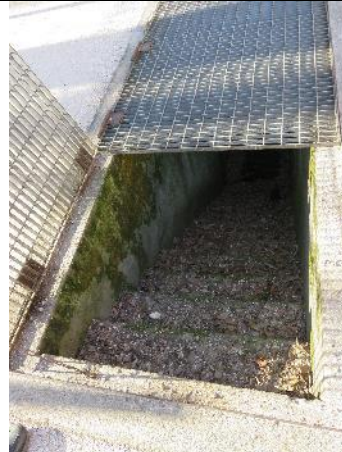
#### Viste della centrale termica

La centrale termica è ubicata in un locale interrato al centro del cortile, il riscaldamento invernale degli alloggi è assicurato da uno scambiatore di calore a piastre alimentato dalla rete cittadina di teleriscaldamento; la produzione di acqua calda sanitaria avviene in maniera autonoma all'interno di ciascun alloggio.
